INFORME FINAL

Estudio Sobre la Situación de la Tecnología del Tratamiento de las Aguas Residuales de Tipo Ordinario en Costa Rica

Elaborado por:
Ing. Saúl Trejos Bastos

San José, agosto del 2003

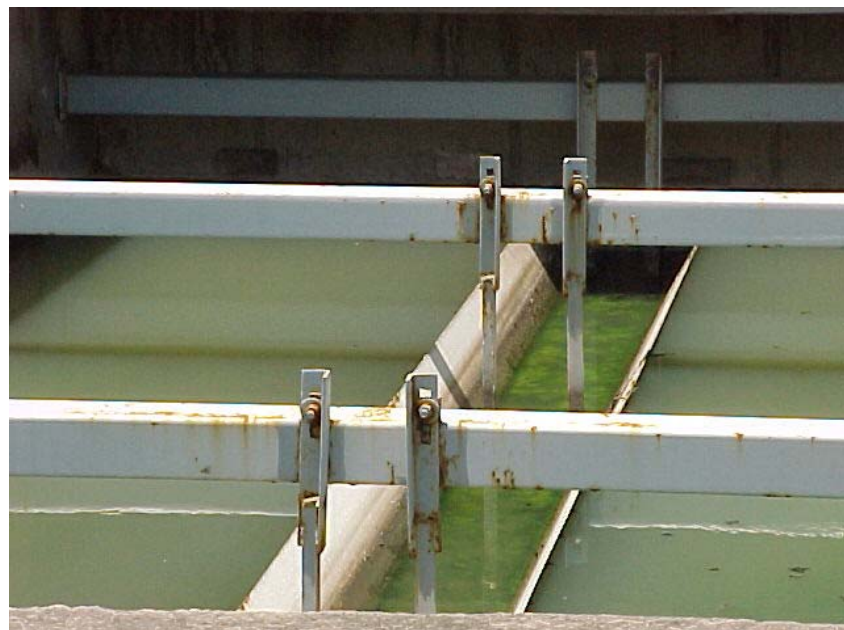
Las estructuras metálicas han sufrido el ataque corrosivo que caracteriza a las aguas residuales. Se muestran las canaletas de salida del UASB.

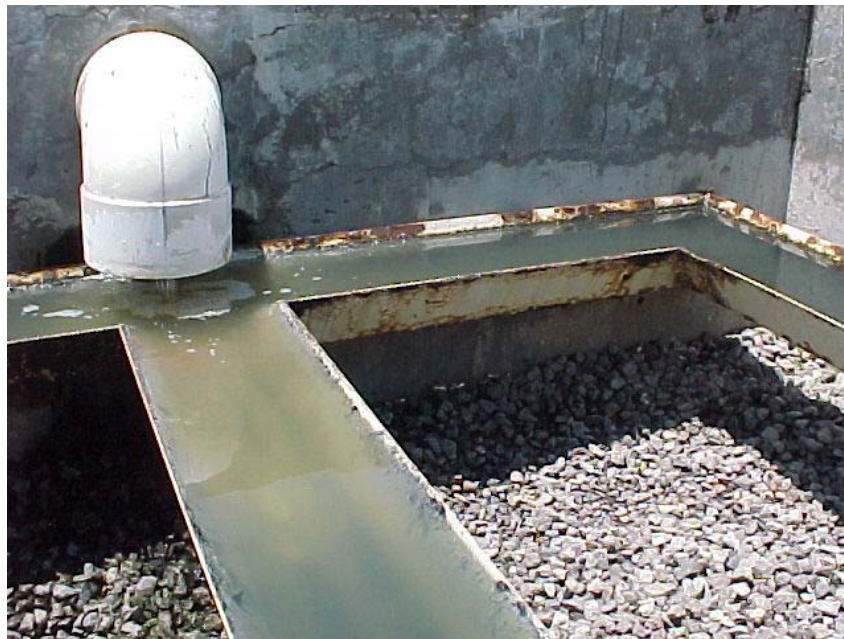
Las canaletas del filtro anaerobio se encuentran con cierto grado de deterioro producto del efecto corrosivo de las aguas residuales.

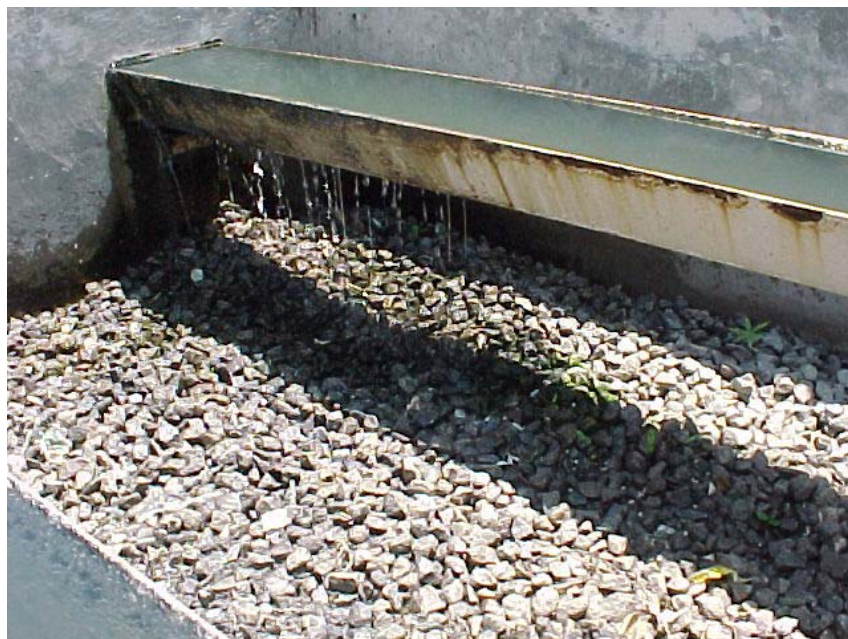
Únicamente se aprovecha una parte de la superficie del filtro anaerobio debido a una distribución deficiente del agua residual proveniente del UASB.

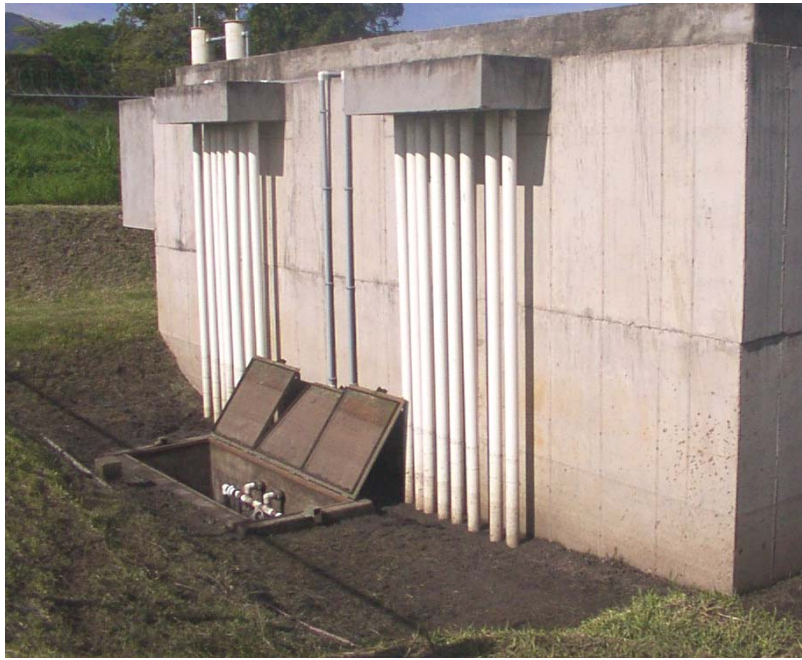
- Se observa material sobrenadante (grasa y lodo).
- No existe canal para desviar las aguas residuales crudas de manera temporal, mientras se corrigen los problemas en bombas de impulsión (cámara de bombas sumergibles) al UASB. Por esa razón, cuando se presenta esta circunstancia, el agua residual cruda se acumula en la cámara de bombas e inunda el sector aledaño.

Sitio inundable alrededor de la Cámara de bombeo (1^{er} muestreo)

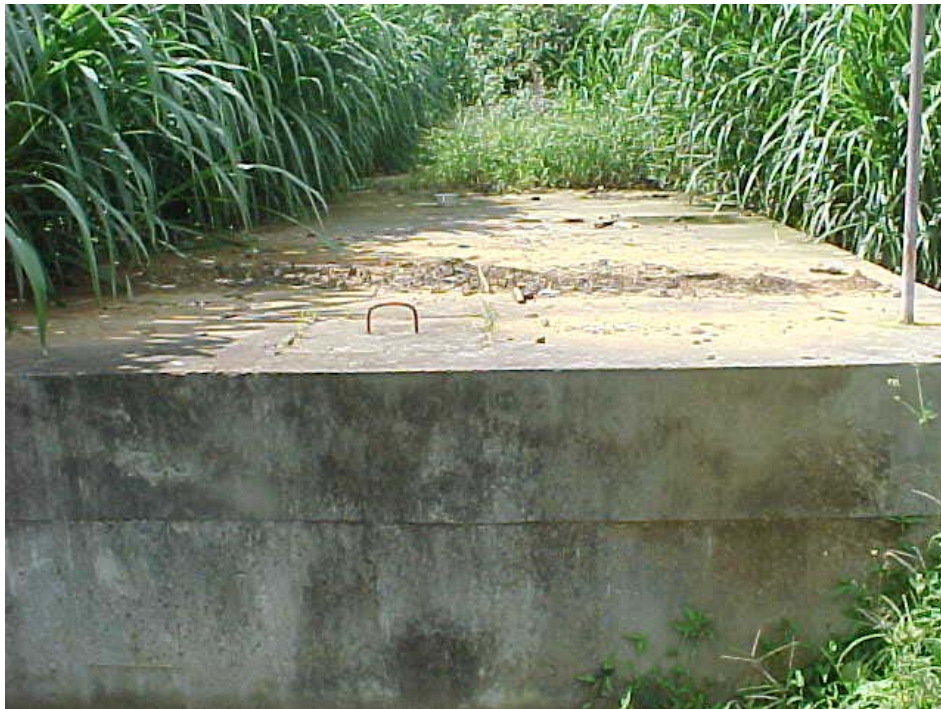
Todas las estructuras están cubiertas de maleza y en algunos casos, las aguas residuales rebalsan por las tapas de registro.

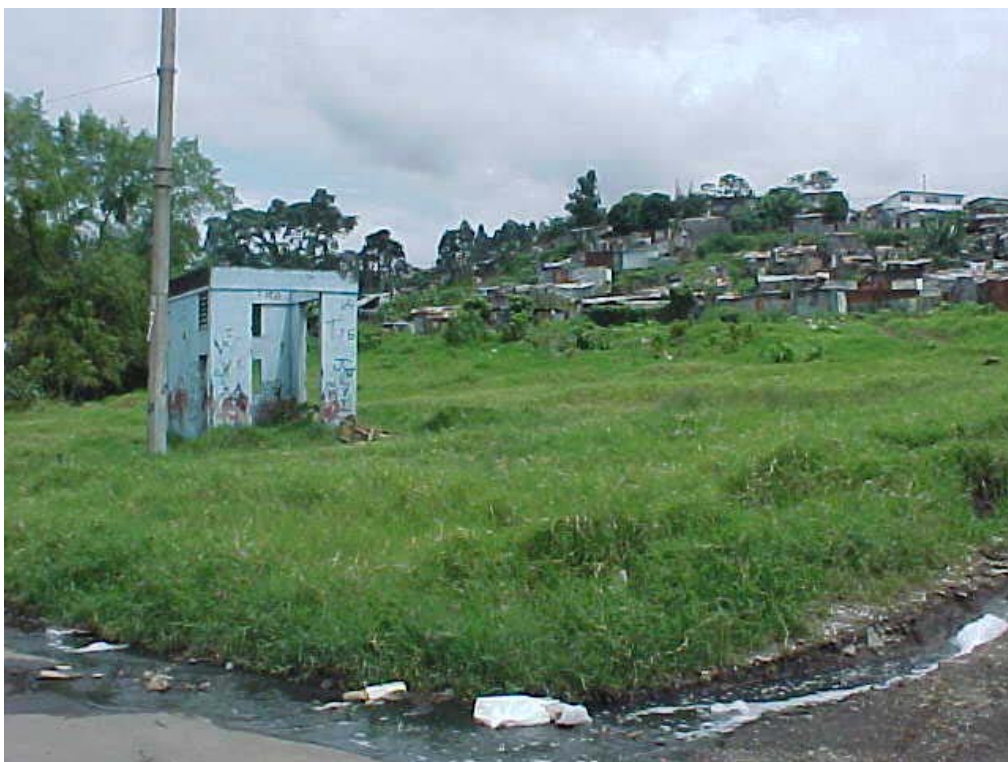
Esta es una de las estaciones de bombeo que se construyeron y que nunca fueron utilizadas

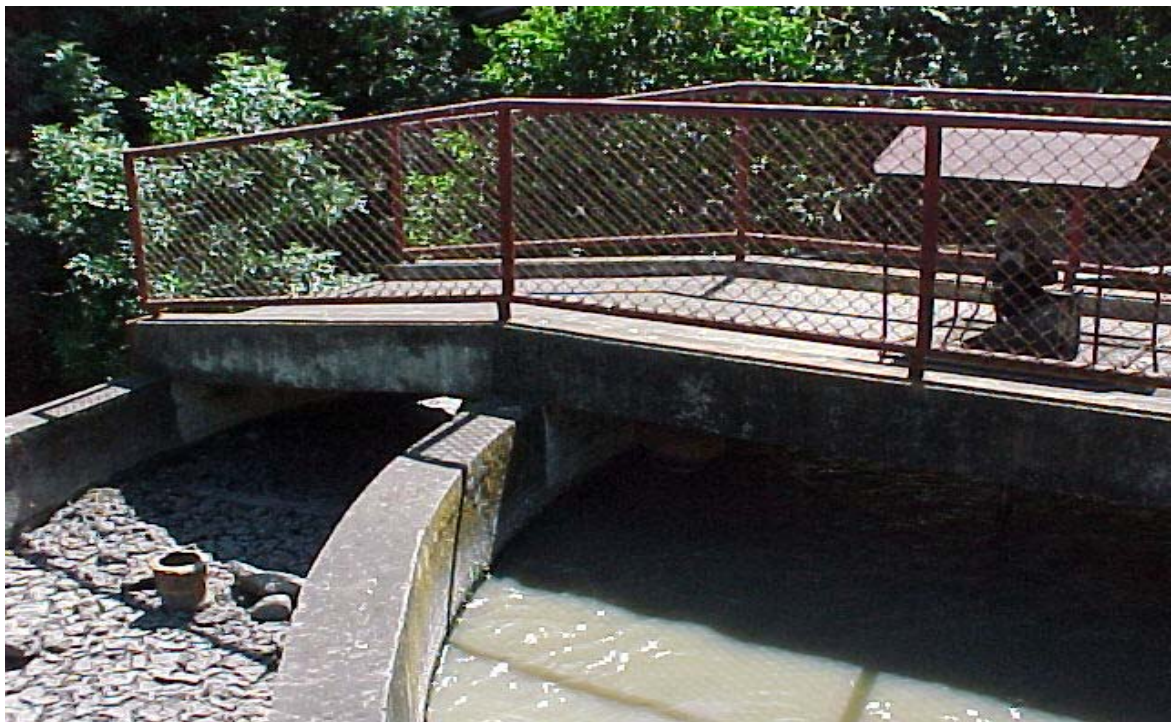
A la izquierda se observa el filtro de piedra totalmente obstruido. A la derecha el tanque de aireación. En la parte superior derecha se observa uno de los motores de la aireación mecánica.

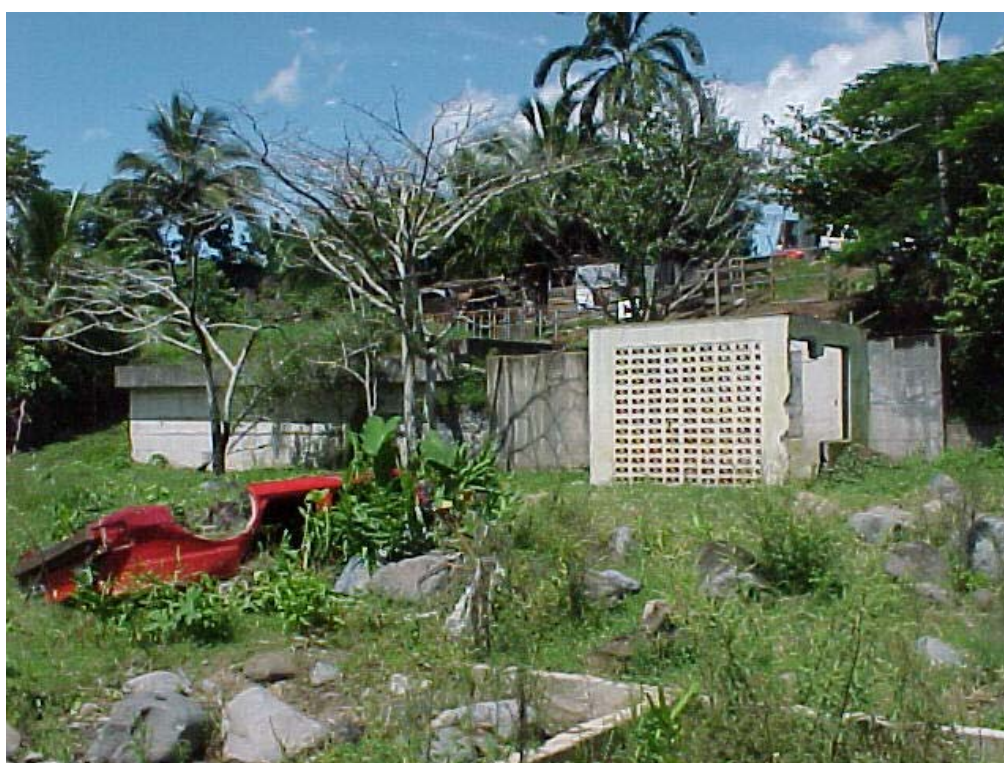
1. Se presentan problemas de inundación de manera frecuente debido a que la planta de tratamiento se construyó en el playón del río. Esto ha ocasionado el deterioro de algunas estructuras y daños en el compresor y panel de control.
2. Problemas de obstrucción frecuentes debido a desechos sólidos (toallas sanitarias, papel higiénico, preservativos, etc.) que se depositan en el servicio sanitario. El pequeño diámetro (10 cm) de la red de alcantarillado sanitario facilita las obstrucciones.
3. Hay Conexiones ilícitas (pluviales).
4. Es necesario reconstruir algunos pozos de registro.
5. Se observa con gran cantidad de maleza.
6. Agua para consumo es administrada por ASADA.

Zona norte de la PTAR donde se observa material arrastrado por el Río AQUIARES

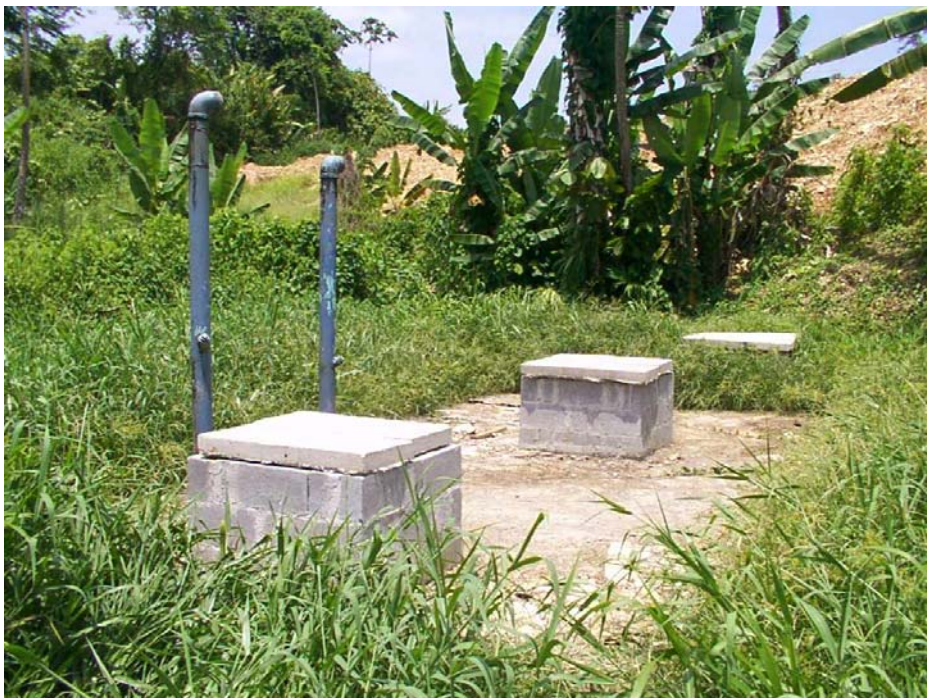
Para evitar el ingreso del agua de lluvia cuando el sitio se inunda,
se levantaron tres hiladas de bloque en las cajas de registro.
