# BARRIDAS AMBIENTALES 2010

OSA – PUNTARENAS – CAÑO NEGRO – SAN CARLOS

Informe de primer semestre

**TRIBUNAL  
AMBIENTAL  
ADMINISTRATIVO**

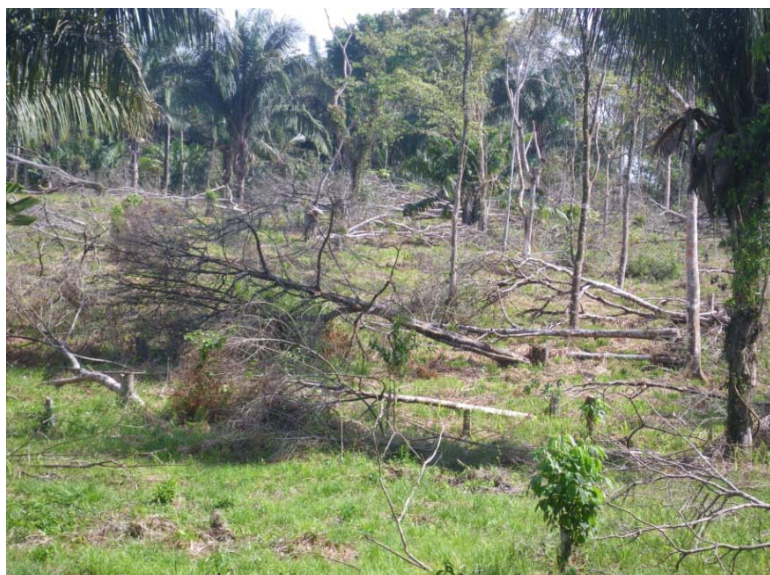
La corta ilegal de árboles en Caño Negro y la invasión de las áreas de protección son parte de los problemas que amenazan seriamente al refugio de vida silvestre, según constató el Tribunal Ambiental. Esta fotografía corresponde a la tala detectada en la finca propiedad de Juan Murillo (Caso 16), en el sector de Las Cubas.

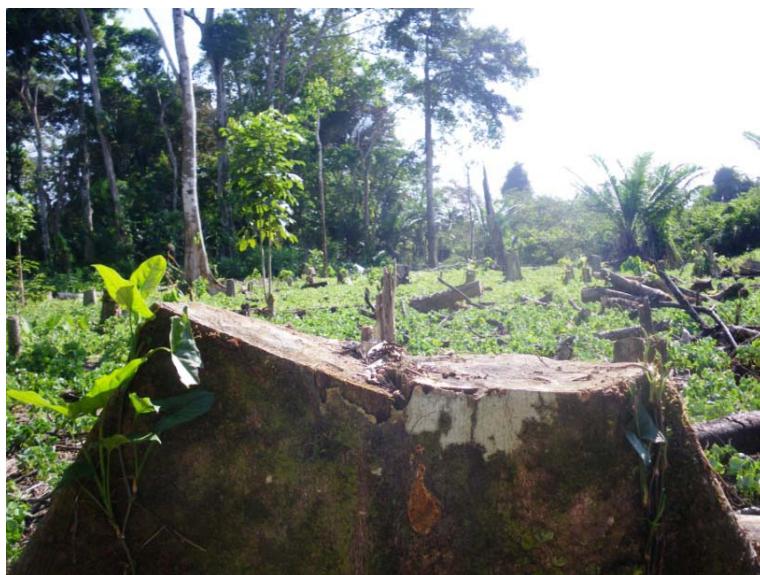
Esta corta de árboles y eliminación de bosque se localizó dentro del Refugio Caño Negro, sin el permiso de la AFE. La foto corresponde a una finca privada cuyo propietario se está averiguando (Caso 14).

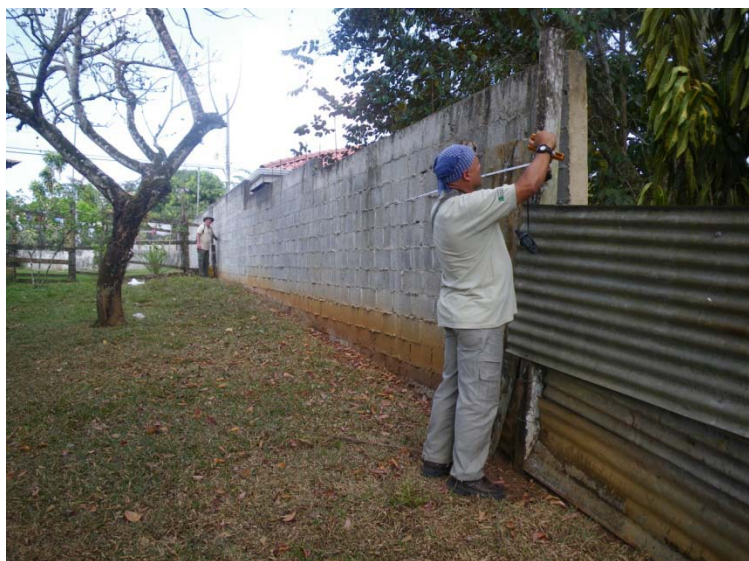
El TAA también localizó la construcción de infraestructura en el área de protección de la Laguna Terrón, en Caño Negro. En este caso el denunciado es José Pedro Arrieta, en cuya propiedad también se investiga la corta y aprovechamiento de árboles, así como la tala en bosque secundario (Caso 15).

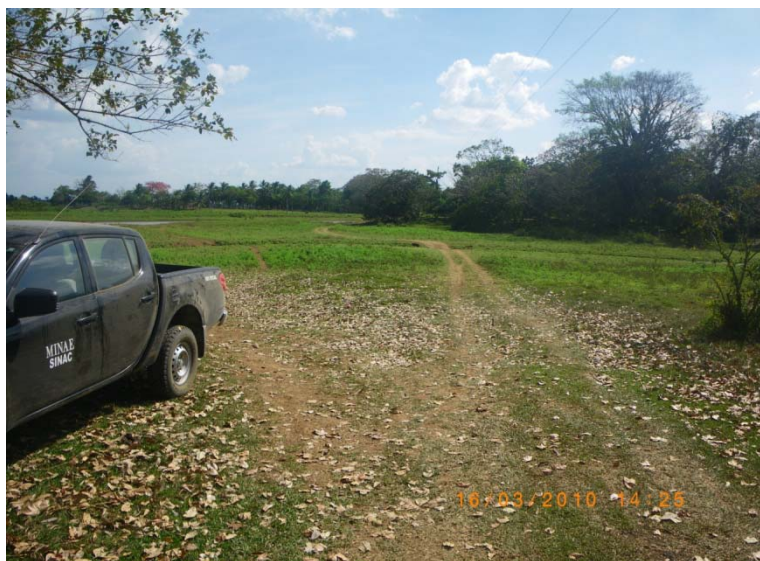
Este camino, de aproximadamente 700 metros, invade el área de protección y el área pública del Refugio de Caño Negro, la cual no está siendo respetada por quienes lo están utilizando (Caso 2).

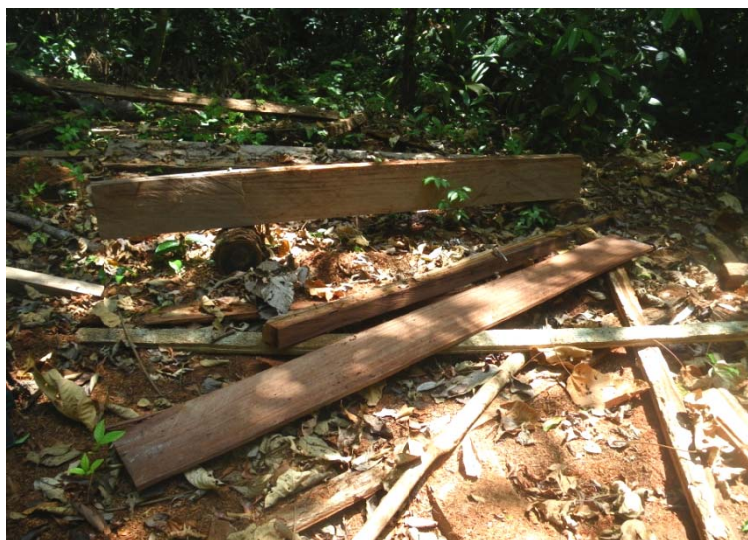
El TAA localizó esta evidencia del aprovechamiento de árboles en bosque y dentro del Refugio Caño Negro. La fotografía corresponde al Caso 17 en que figura como denunciado el Hotel de Campo Lagoon Front.

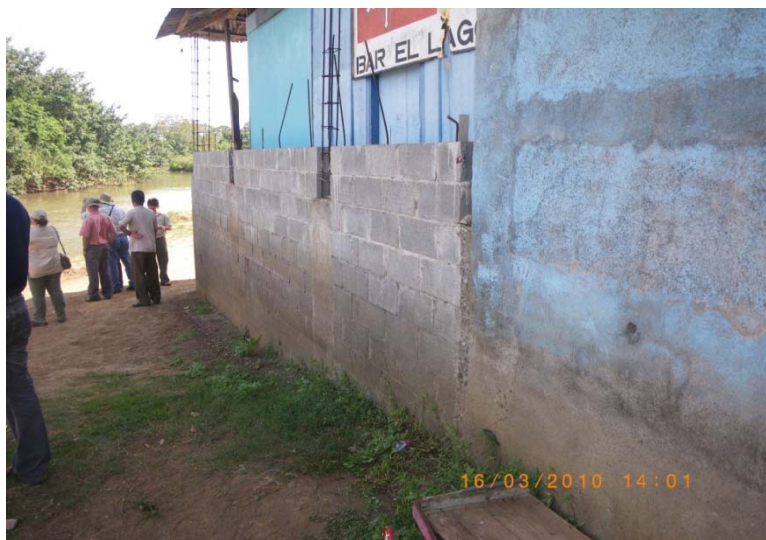
Este bar invade la zona pública y el área de protección de la laguna en el Refugio de Vida Silvestre de Caño Negro. El propietario, Leoncio Sequeira, figura como denunciado ante el Tribunal Ambiental (Caso 1).

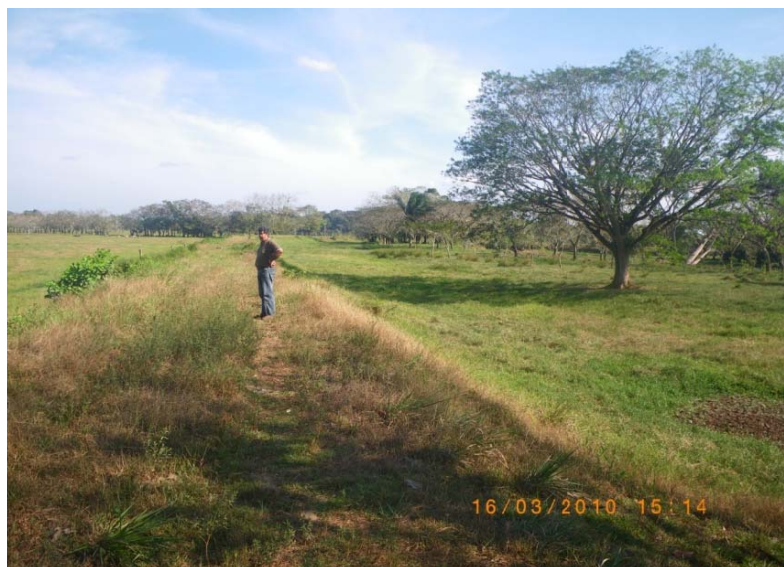
Estos diques han sido construidos en la periferia del Refugio de Vida Silvestre de Caño Negro y están afectando el flujo y refluo dentro del humedal (Caso 3).

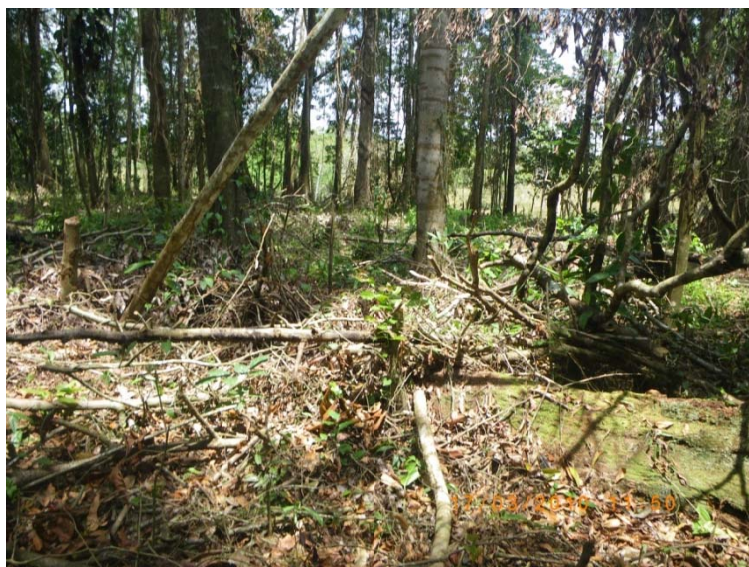
Se localizó la corta o soca de vegetación menor del bosque (brinsales y latisales) en la finca de Pantaleón García (Caso 4). Esta afectación abarca unos 2.500 metros cuadrados en área boscosa. Con esta práctica se suele iniciar la eliminación de los bosques.

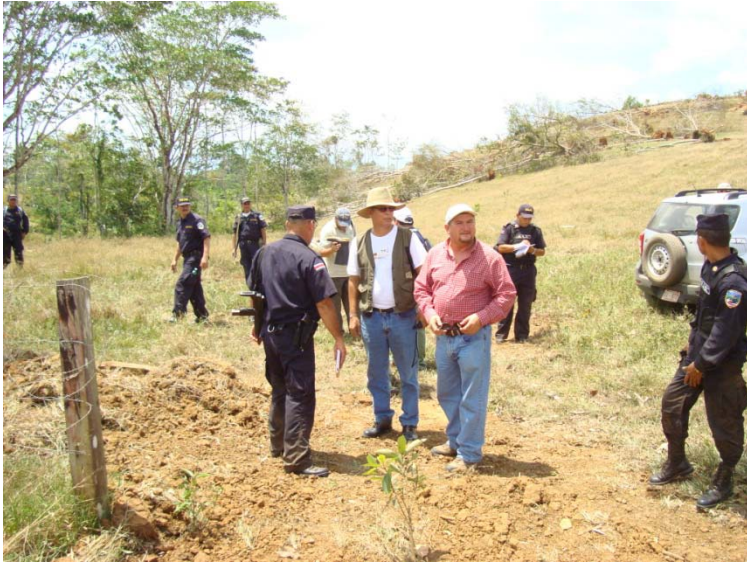
El Tribunal Ambiental intervino junto con la Fuerza Pública de Los Chiles en la finca ganadera Los Llanos, en Veracruz de Caño Negro, en donde se localizó el desraizamiento masivo de árboles para “limpiar” el terreno para presunta siembra de piña.

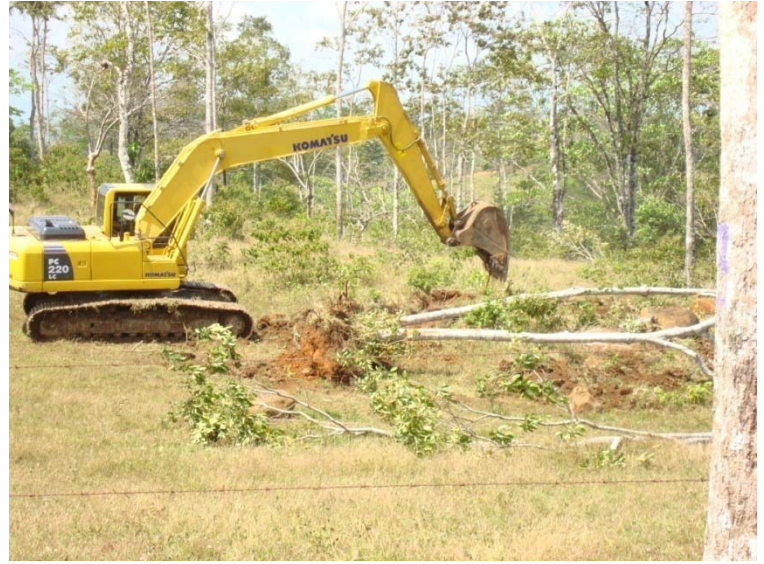
El desraizamiento de los árboles se estaba haciendo con maquinaria pesada, arrancándolos de cuajo y provocando un cambio de uso del suelo, sin los permisos correspondientes.

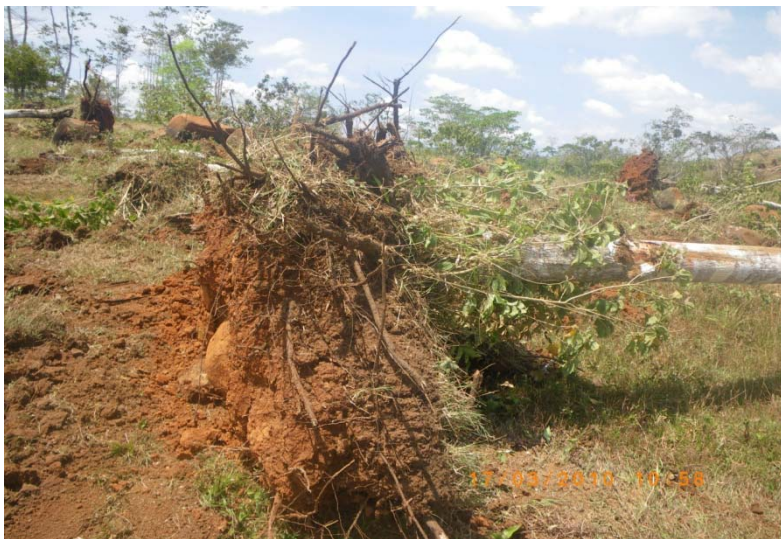
Decenas de árboles yacen desraizados en la finca ganadera Los Llanos. El furor por la siembra de piña en la Zona Norte sería la causa de esta enorme afectación ambiental.

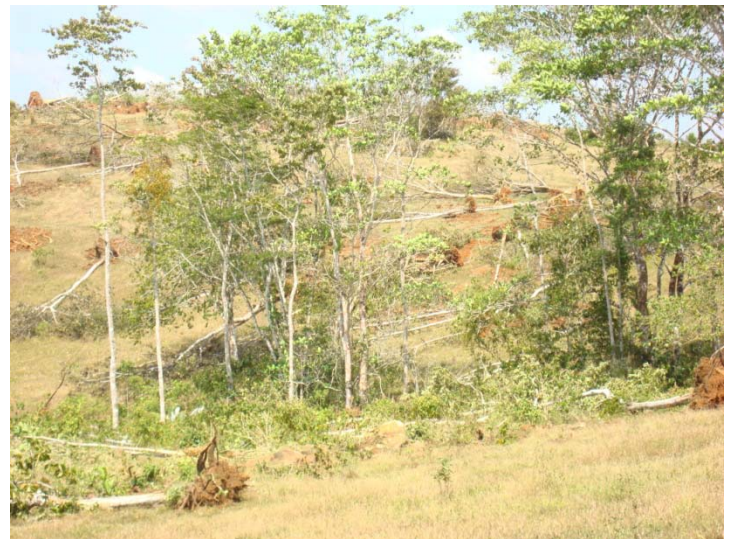
Otro sector en que se desraizaron los árboles en la finca ganadera Los Llanos. El Tribunal Ambiental intervino y está investigando este caso en Veracruz de Caño Negro.

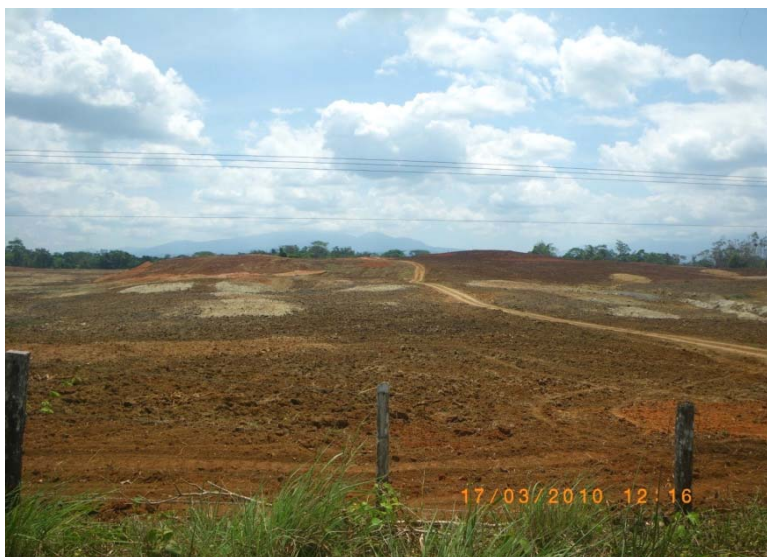
Este terreno ya está preparado para la siembra de piña en Upala, carretera a Caño Negro. Para “limpiarlo” de esta manera se habría eliminado la vegetación existente en el lugar. Por eso el Tribunal Ambiental investiga el desraizamiento de árboles, cambio de uso del suelo, movimientos de tierra e invasión al área de protección de un humedal, entre otras afectaciones. El denunciado es Forestales Finca La Escondida S.A. (Caso 5).

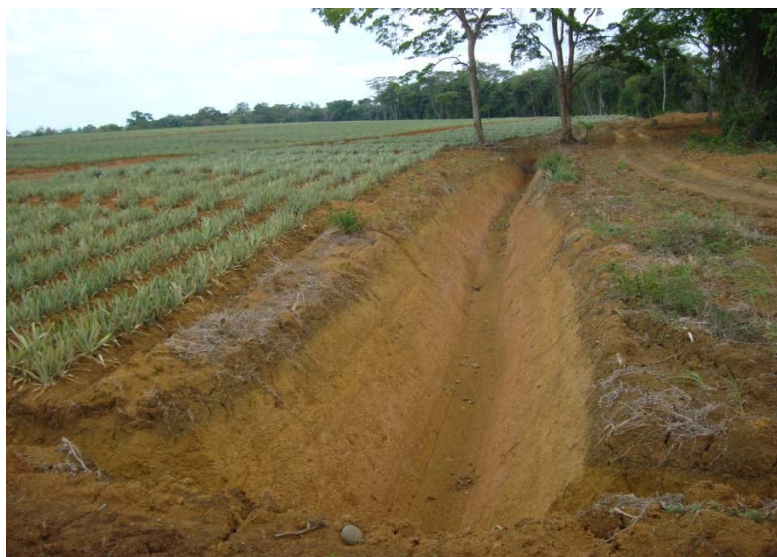
Otra piñera investigada por el Tribunal Ambiental es la de la finca propiedad de Gerardo Villalobos, en Medio Queso de Los Chiles (Caso 13). En este caso la afectación sería la corta y aprovechamiento de árboles y vegetación menor en áreas provistas de bosque, y la posible invasión de áreas de protección no solo con la corta sino con la construcción de puentes. Se aprecia el arrastre de suelos por la erosión situ.

| 13 | Medio Queso, Los Chiles | Gerardo Villalobos | Cultivo de piña | Eliminación de árboles y vegetación menor en áreas provistas de bosque.<br>Aprovechamiento forestal.<br>Posible invasión de áreas de protección. | Solicitar al área de conservación Huetar Norte, oficina Los Chiles la valoración de daño ambiental ocasionado en el sitio.<br>Solicitar a SETENA la viabilidad ambiental.<br>Solicitar al Ministerio de Salud permisos de funcionamiento. |

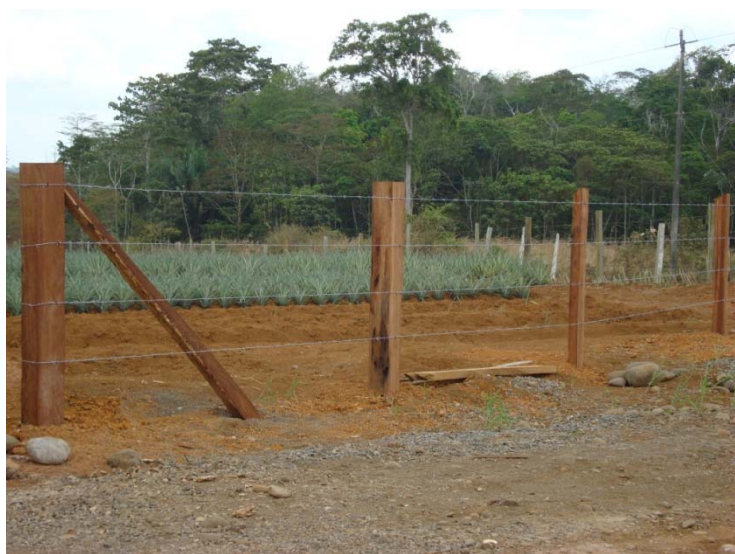
El paisaje de los bosques (al fondo) va cediendo cada vez más terreno a la siembra de piña que está teniendo un boom en la Zona Norte y también en las cercanías del Refugio de Caño Negro y los cantones vecinos. Esta foto corresponde a cultivos recién sembrados en la finca de Gerardo Villalobos (Caso 13).

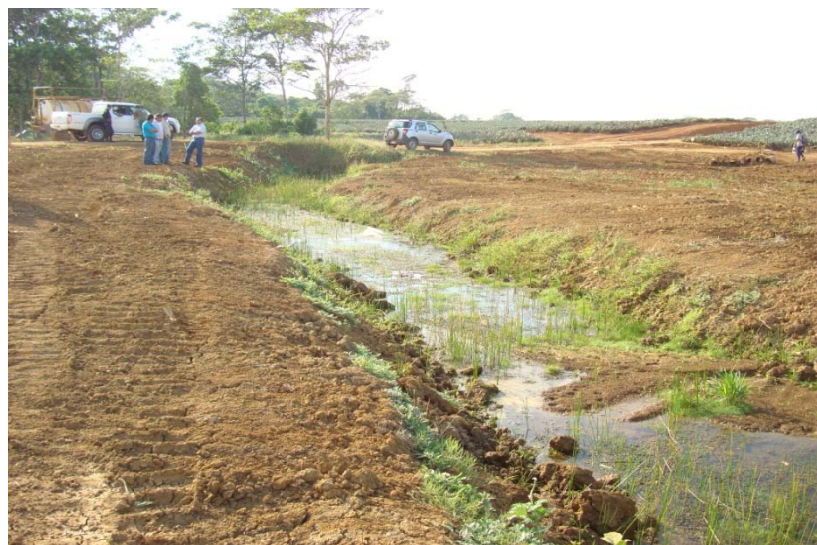
Otro caso en investigación es el de la Piñera Agro Vicces S.A., ubicada en Los Chiles. En este caso se investiga la posible invasión a áreas de protección y áreas de humedal, la afectación del recurso hídrico con residuos de agroquímicos, y si tienen o no viabilidad ambiental para las plantaciones de piña (Caso 9).

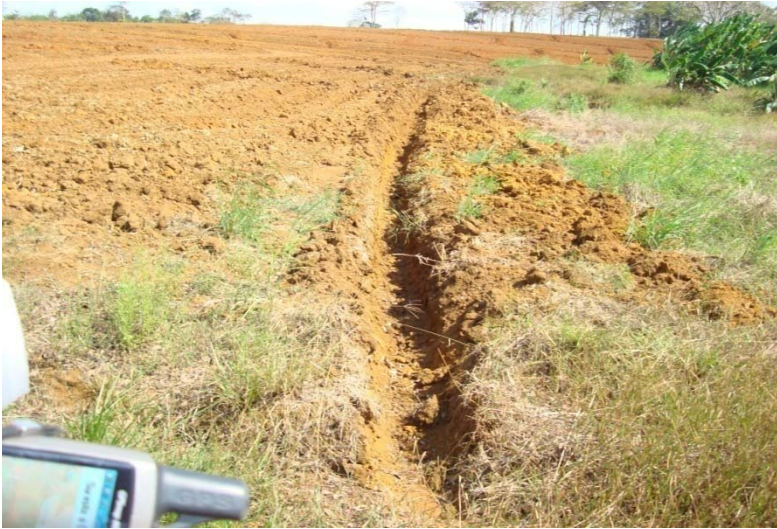
En la piñera Berlín de los Chiles (Caso 8), el Tribunal Ambiental determinó que no existen obras de conservación de suelos y se investiga la posible afectación de una quebrada, así como la sedimentación de suelos.

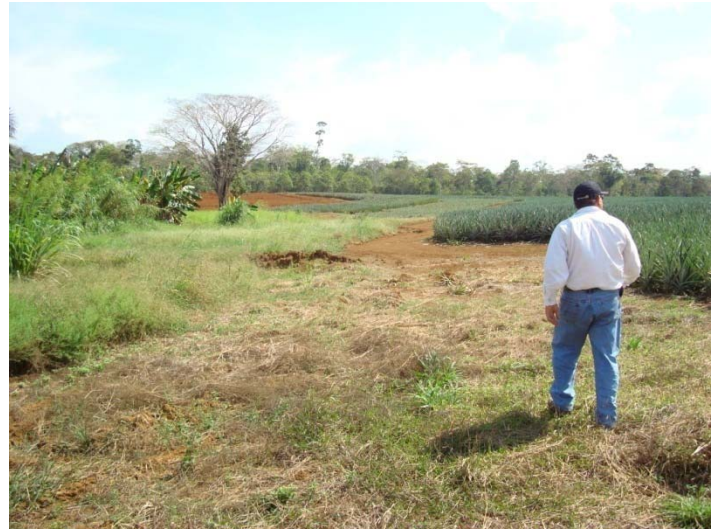
La piñera Berlín de Los Chile se ubica cerca de la entrada a Caño Negro, donde cada vez es más común observar terrenos desprovistos de vegetación para dar paso al cultivo de la piña.

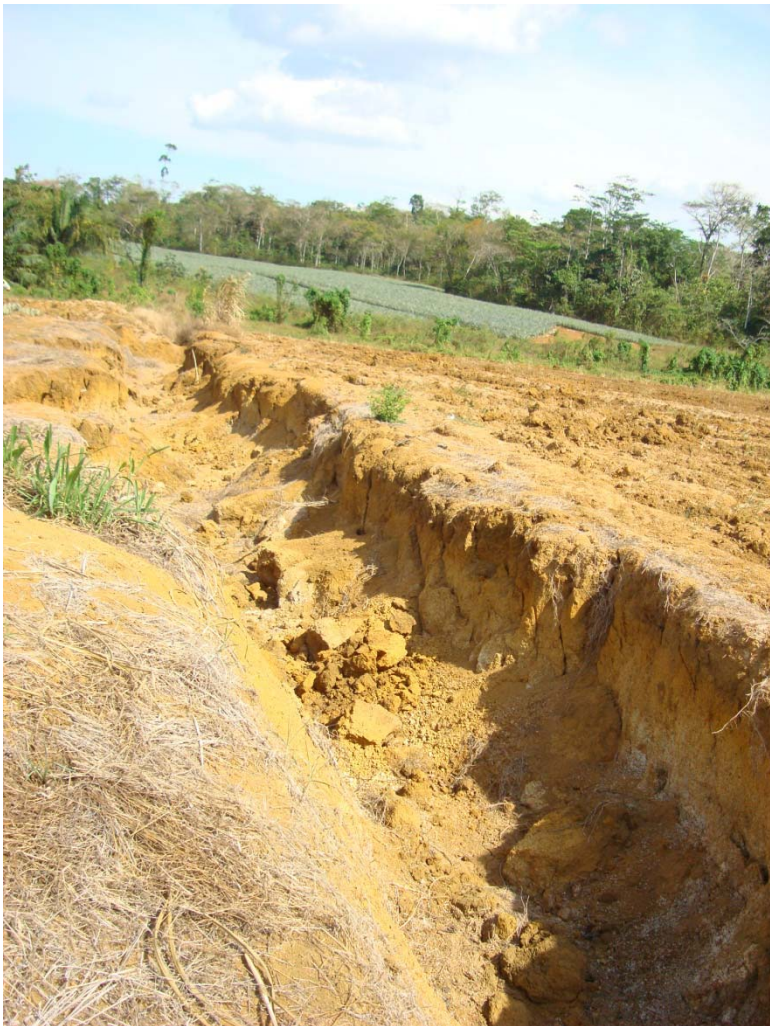
Izquierda: canales y tierras removidas para preparar el terreno para la siembra de piña en la piñera Berlín de los Chiles, un caso investigado por el Tribunal Ambiental.

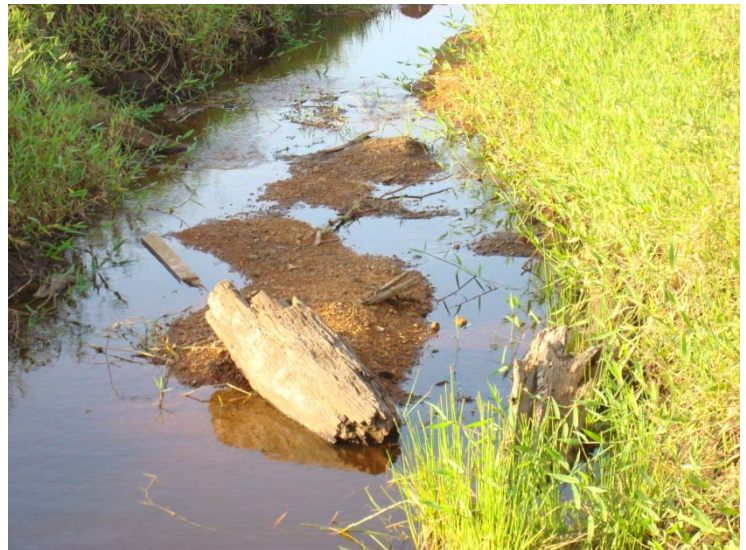
Abajo: cuerpo de agua prácticamente anegado por la sedimentación en las cercanías de la piñera Agro Vices S.A.

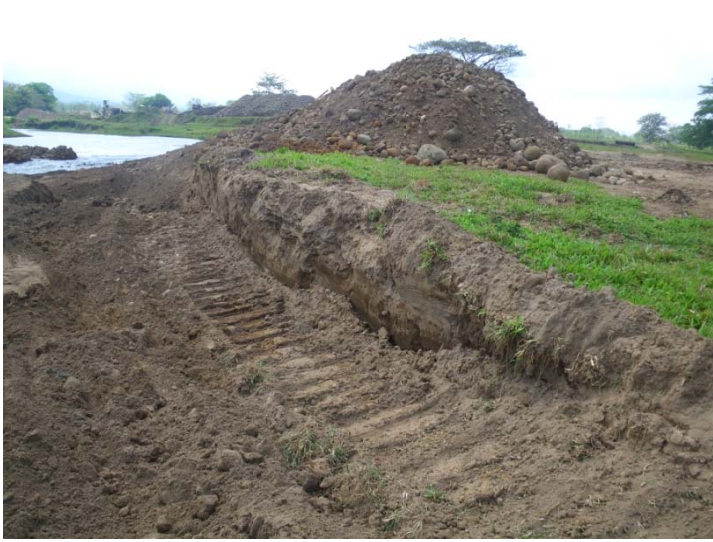
Tajo Zamsi, concesionado en el cauce del Río Frío. Es evidente la expansión y aprovechamiento de materiales en el área de protección que se está dando in situ y su posterior impacto por el arrastre de sedimentos hacia las partes bajas de la cuenca y la afectación indirecta al Refugio Caño Negro. (Caso 19).

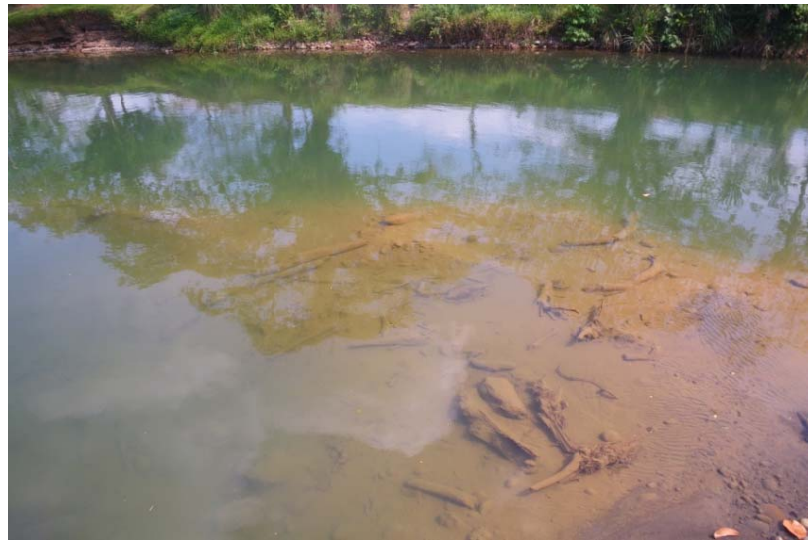
En esta imagen se aprecia la colmatación del cauce con sedimentos de suelo y materiales, además de residuos provenientes del tajo que opera en el Río Frío, y que a la postre llega hasta el Refugio Caño Negro .

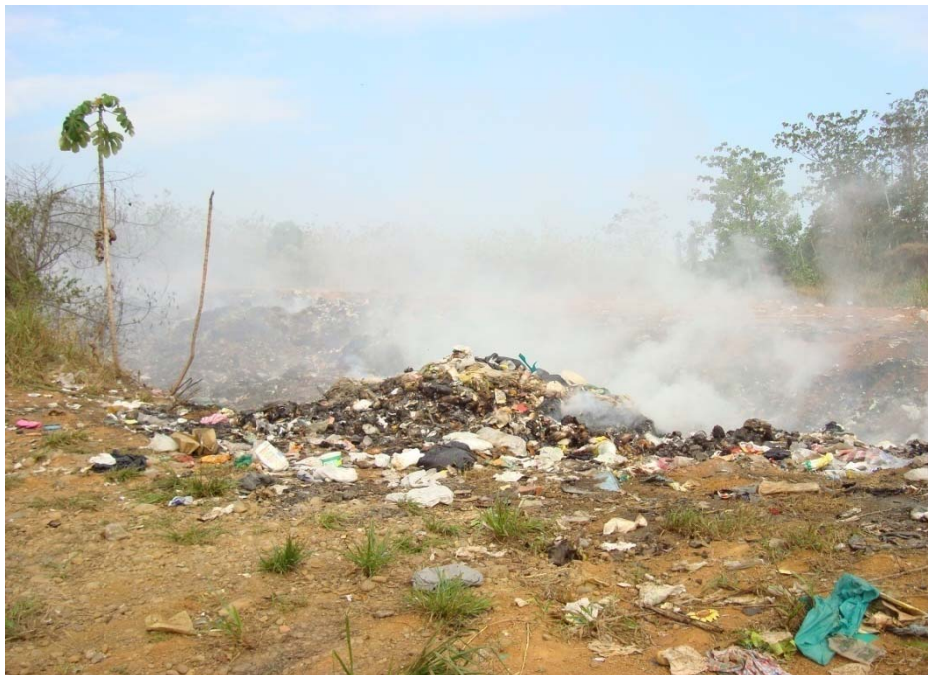
El vertedero de basura de Los Chiles es un botadero a cielo abierto que despiden humo y malos olores, causando contaminación ambiental. También genera lixiviados en el suelo, producto del mal manejo de los residuos sólidos. Denunciado: Concejo Municipal de Los Chiles (Caso 11).

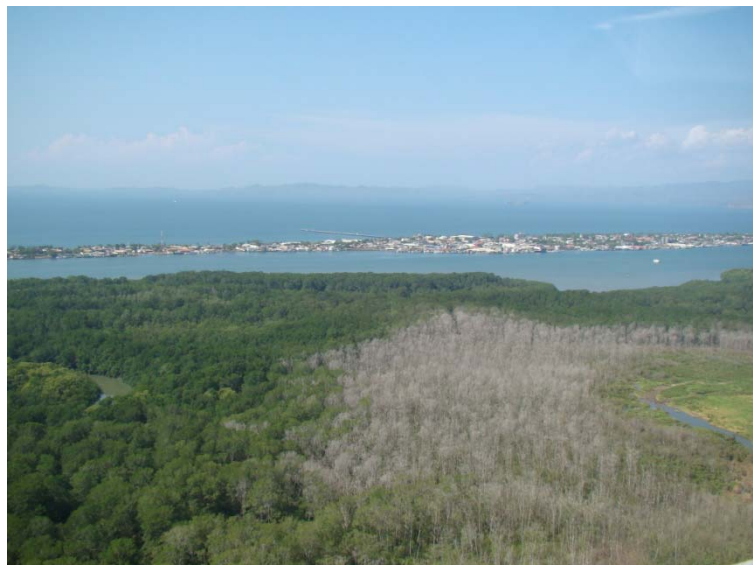
**Manglar reseco.** Este es uno de los sectores del manglar más afectados actualmente. Por el avance de la frontera agrícola y por sedimentación de los ríos, el manglar se está secando, como puede verse en las manchas blancas y cafés. Al fondo el estero, la ciudad de Puntarenas y el Golfo de Nicoya. A la derecha: una toma más cercana del manglar reseco, bordeado por los ríos Naranjo y Aranjuez.

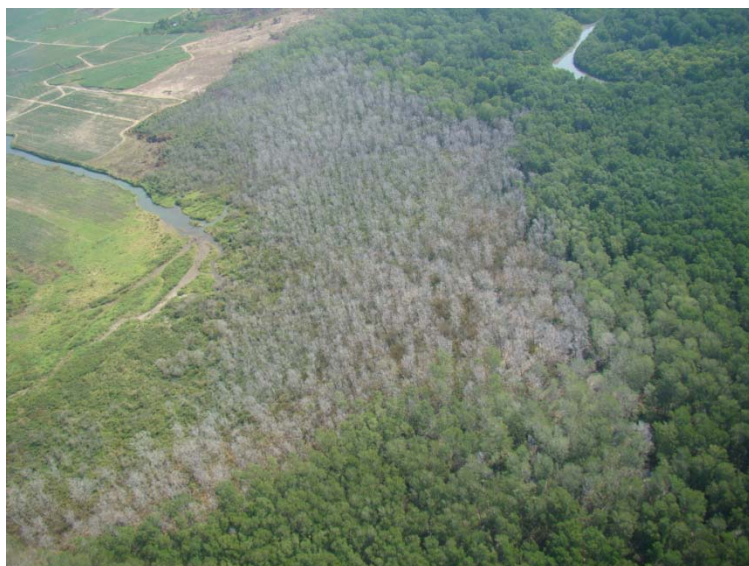
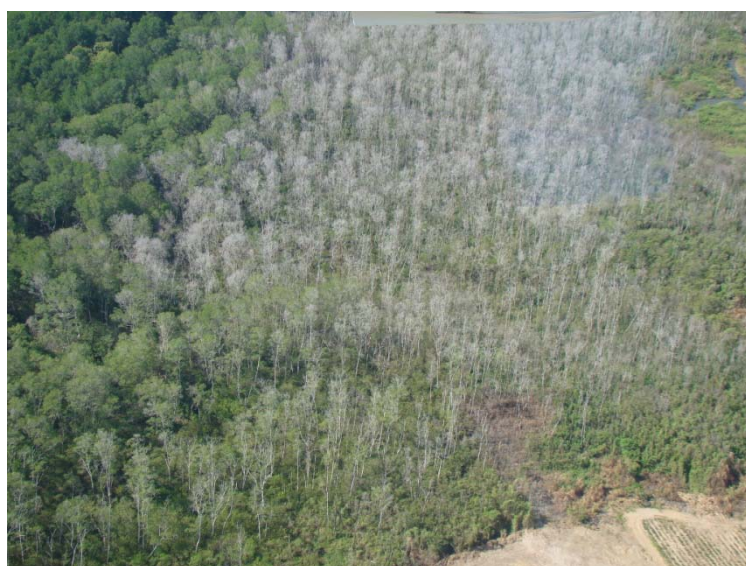
Un mayor acercamiento a uno de los sectores de manglar afectado. Al lado, cultivos de caña y el río Aranjuez, el cual está fuertemente sedimentado y sin las debidas zonas de protección que, según la Ley Forestal, deben ser de 15 metros de capa forestal a cada lado del cauce.

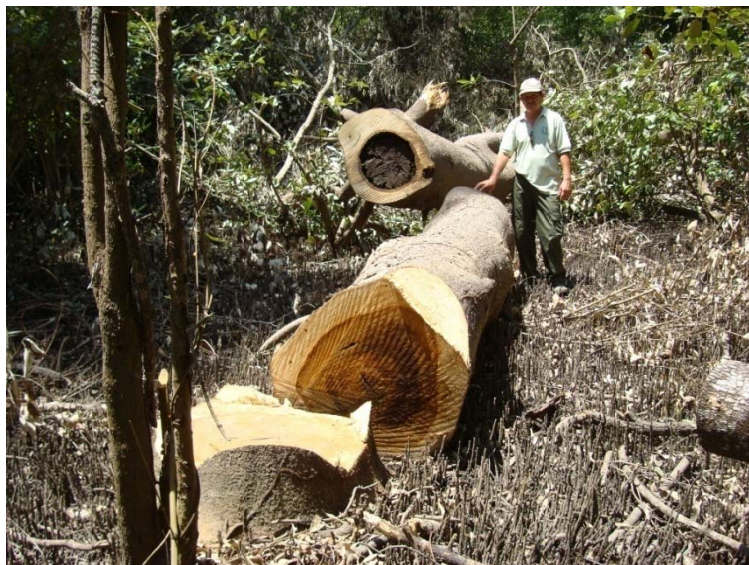
**Mangle al suelo.** Muchos árboles de mangle de gran diámetro están siendo cortados para sacarles madera. Esta tala se encontró en un sector cercano a la ciudadela Bellavista, junto al estero de Puntarenas, por la desembocadura del río Naranjo .

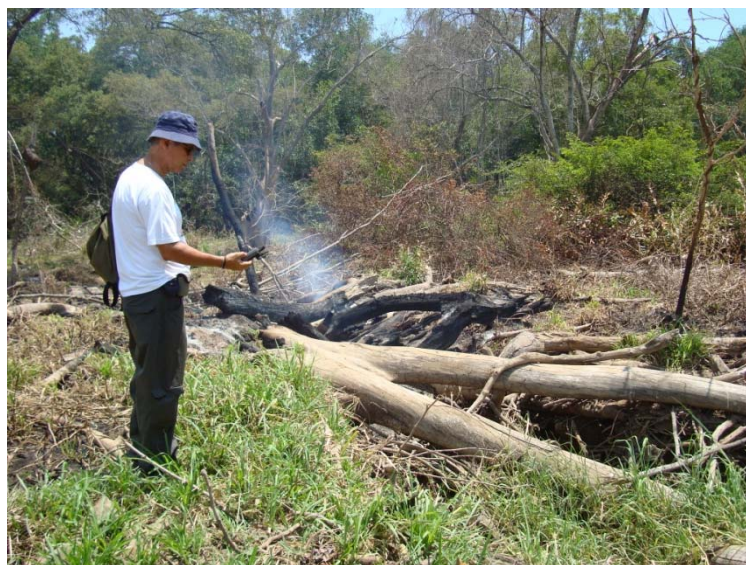
**Cementerio en el manglar.** En otros sectores, el manglar se está talando no para aprovechar la madera sino para “limpiar” el terreno para cultivos. Aquí se puede observar un cementerio de árboles que se tiran a esta zanja y luego se queman.

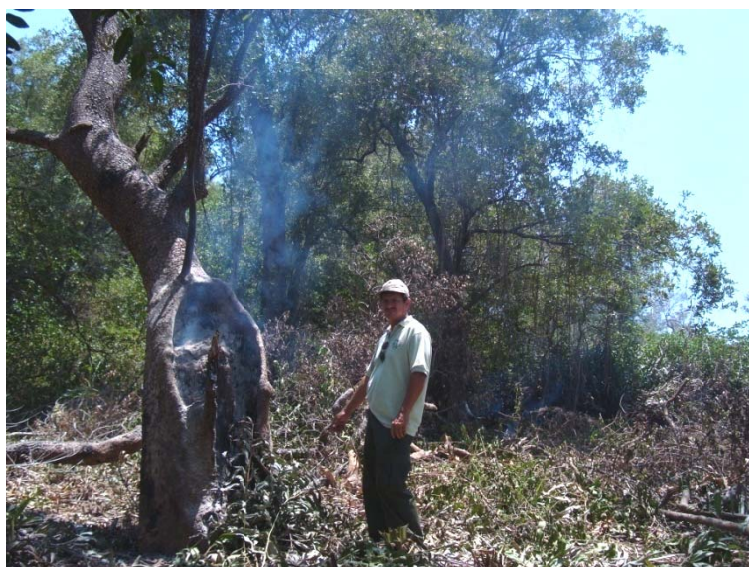
**Quema desde el tronco.** Una de las “técnicas” que se están usando para desaparecer el mangle es abrir un hueco en su tronco y meter tizones para prenderle fuego. Así el árbol se quema hasta caer. En la foto se observa un mangle negro todavía humeante y varios árboles de menor diámetro cortados alrededor.

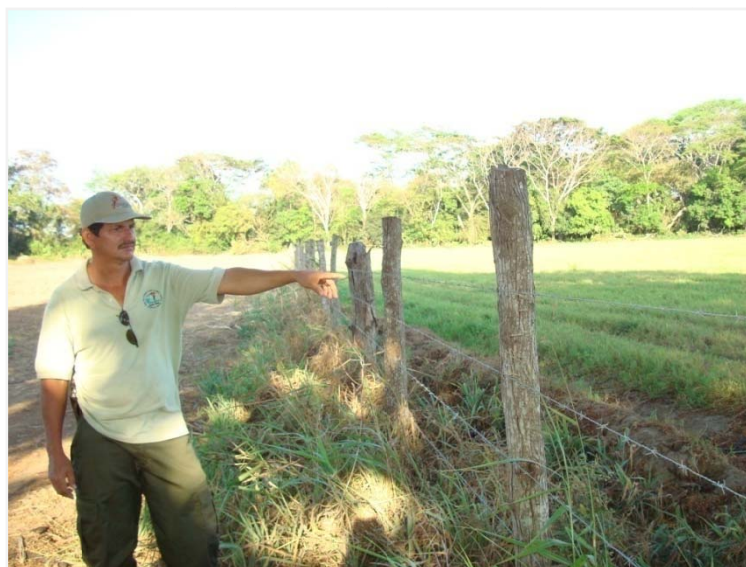
**Cerca de mangle.** La cerca de esta finca está hecha en su totalidad de postes de mangle. También para eso se corta el manglar. Esta afectación se detectó en el sector de Aranjuez, en Pitaya de Puntarenas.

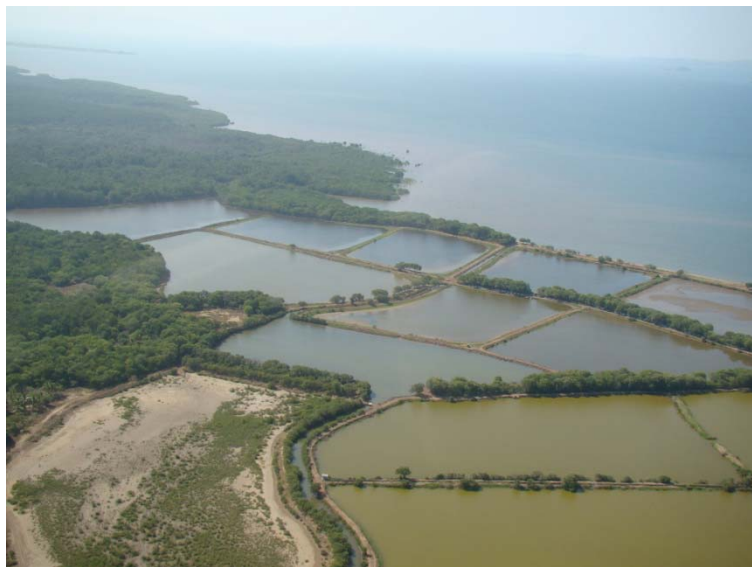
**Camaroneras sin permiso.** Varias camaroneras y salineras han invadido el área de manglar en el sector cercano a Punta Morales, aparentemente sin ningún permiso. Cientos de hectáreas de manglar han sido afectadas y algunos casos se han elevado ya a la Fiscalía de Puntarenas.

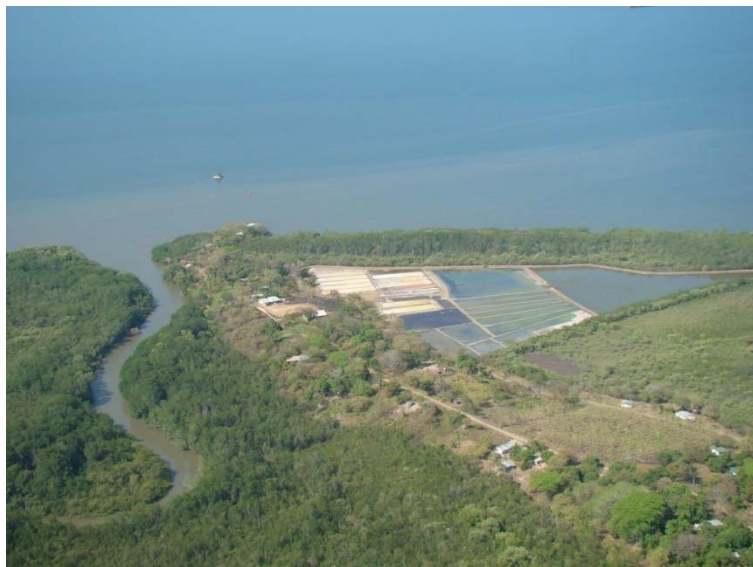
**Invasión de precaristas.** La invasión por parte de precaristas y parceleros del IDA es otro de los problemas serios detectados en el manglar de Puntarenas. En la foto se observan casas invadiendo el manglar en pleno estero de Puntarenas, cerca de la desembocadura del río Naranjo.

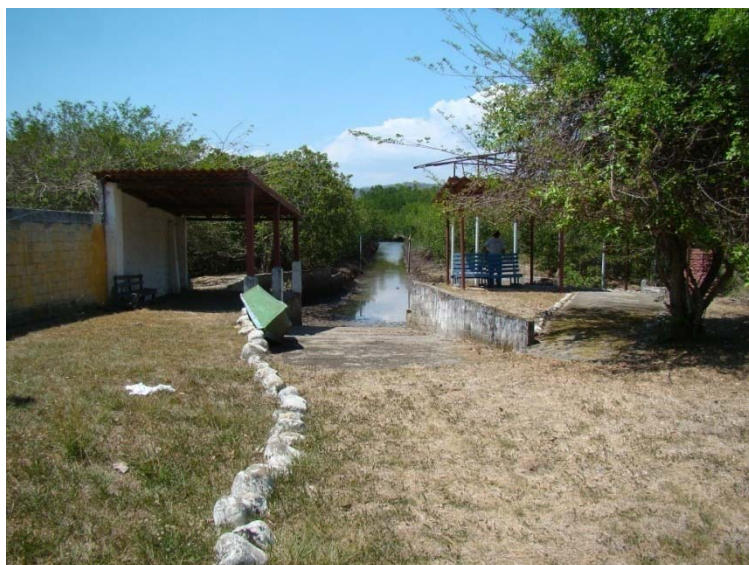
**Muelles y construcciones.** También se han construido muelles, canales y contrucciones sin permiso en varios sectores del manglar de Puntarenas, problemática que es recurrente desde el sector del Estero hasta Punta Morales.

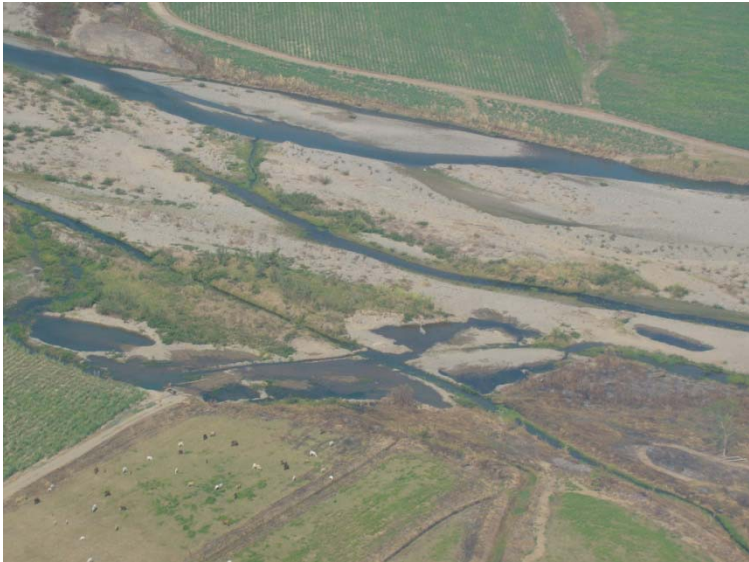
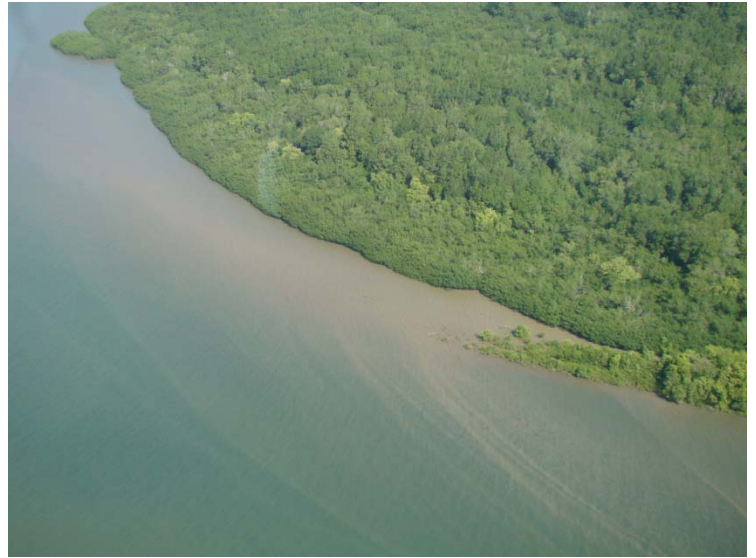
**Ríos aterrados de sedimentos.** La fuerte sedimentación que sufren los ríos que desembocan en el manglar de Puntarenas es uno de los mayores problemas ambientales en esta zona. Uno de los más afectados es el río Aranjuez (izquierda) que está prácticamente cubierto de tierras por derrumbes que se han presentado río arriba, pero también por tajos que operan aparentemente sin permiso. Además, este río prácticamente carece de zonas de protección (capa forestal de 15 metros en cada lado) por lo que las lluvias arrastran fácilmente hasta él los sedimentos de las plantaciones y las fincas que tiene al lado. La capa de tierra es tal que ha formado “islotes” en medio del cauce donde ya crece vegetación. En la foto de la derecha puede verse la desembocadura del río Naranjo, también cargada de sedimentos que forman una gran mancha café en el estero de Puntarenas.

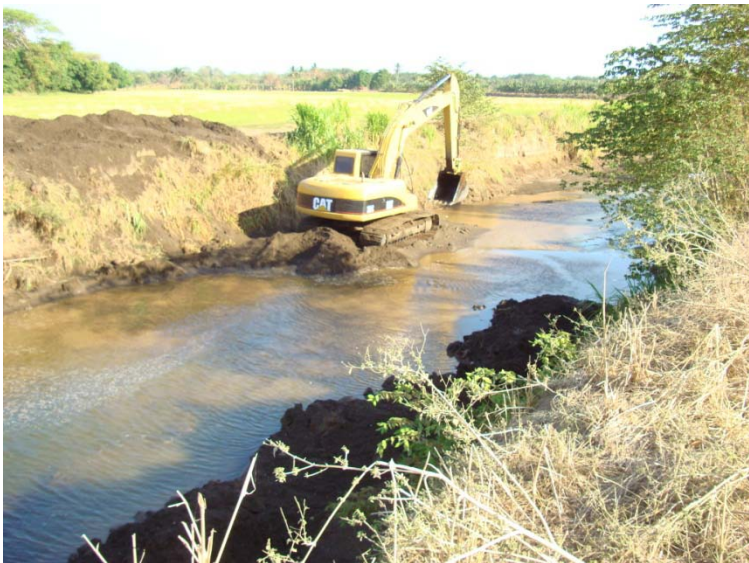
**Draga in fraganti.** Esta draga fue detectada in fraganti extrayendo arena del río seco en una finca en Aranjuez. El operador huyó de las autoridades ambientales mientras que el administrador de la finca aseguró que tenían permiso para hacer la extracción, lo cual no concuerda con la actitud de huir.

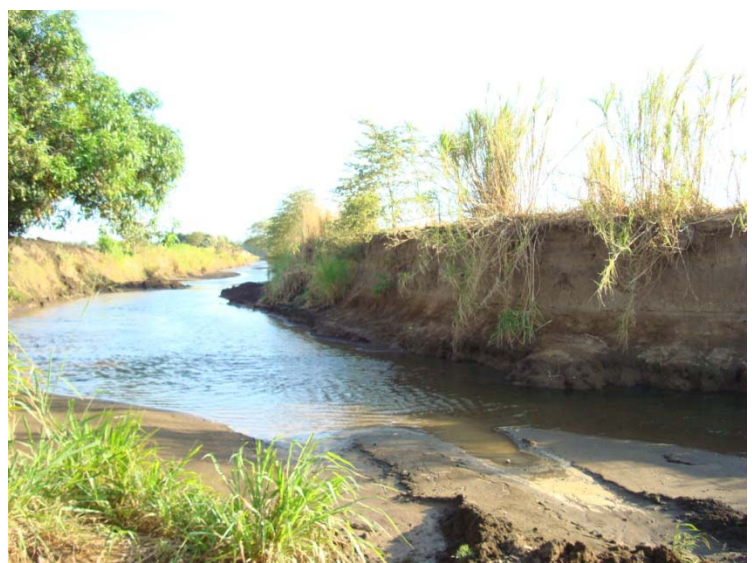
**Cero zona de protección.** Esta otra imagen del río Seco muestra cómo sus orillas están completamente desprovistas de zona de protección forestal en grandes tramos del río. Esto explica la alta sedimentación que tiene y que el cauce se salga cuando crece, provocando inundaciones.

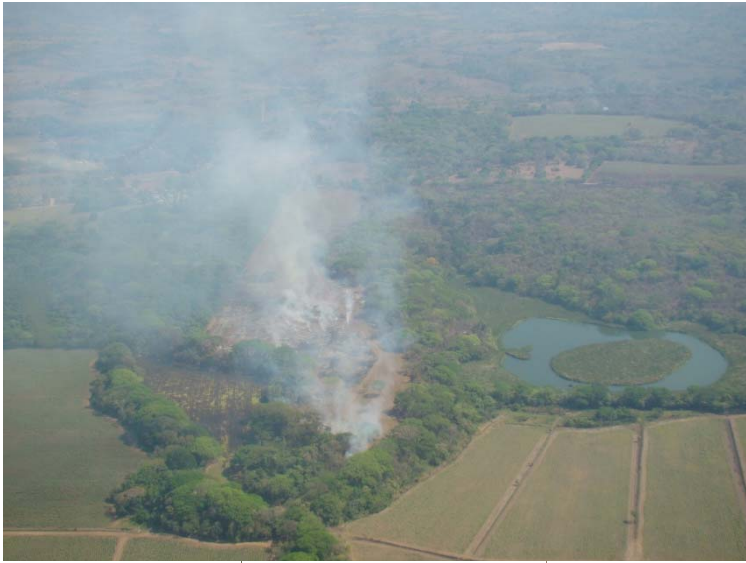
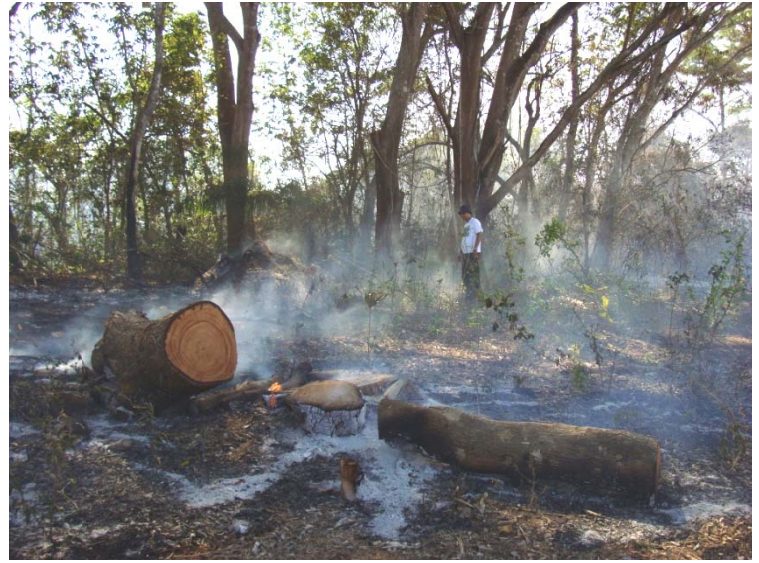
**Destrucción ecológica con fuego.** Las quemas en varios sectores del manglar de Puntarenas y en las fincas aledañas es una de las prácticas más destructivas en esta zona, tal y como lo muestra esta afectación en una finca ubicada en Aranjuez. La quema se fotografió en un sobrevuelo y fue visitada de inmediato por funcionarios del Tribunal Ambiental y de ACOPAC, quienes pudieron constatar la corta y la quema de numerosos árboles y follaje.

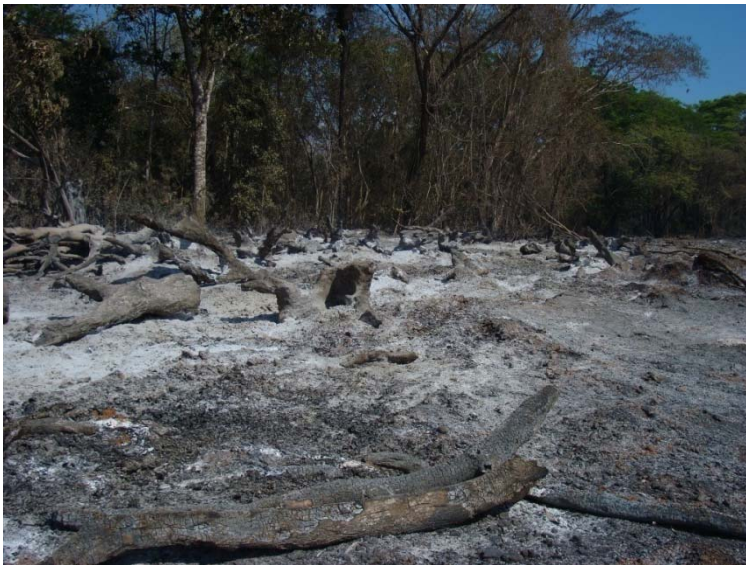
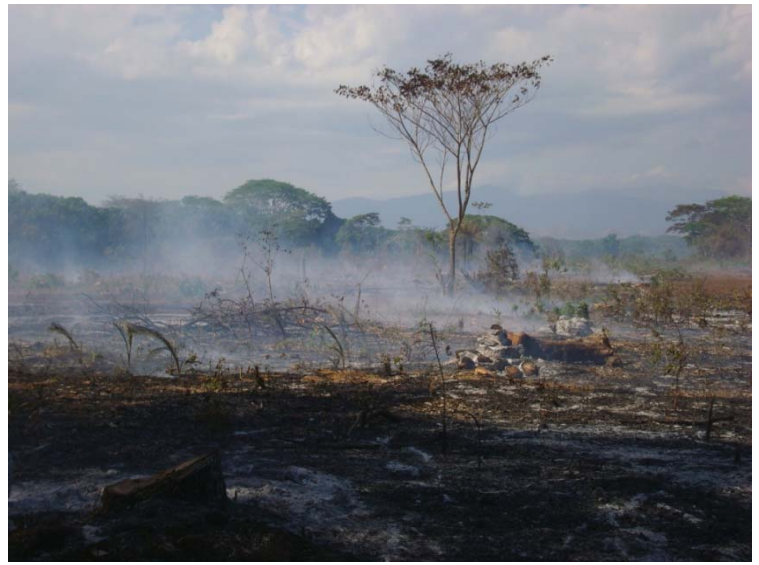
**Árboles hechos ceniza.** La quema en esta finca afectó un bosque secundario en el que se observan diversas especies de árboles como alcornoque, guanacaste, guarumo, guácimo, laurel, guanacastillo, espabel y roble sabana. Muchos de ellos quedaron hechos cenizas y otros chamuscados o tostados por las llamas.

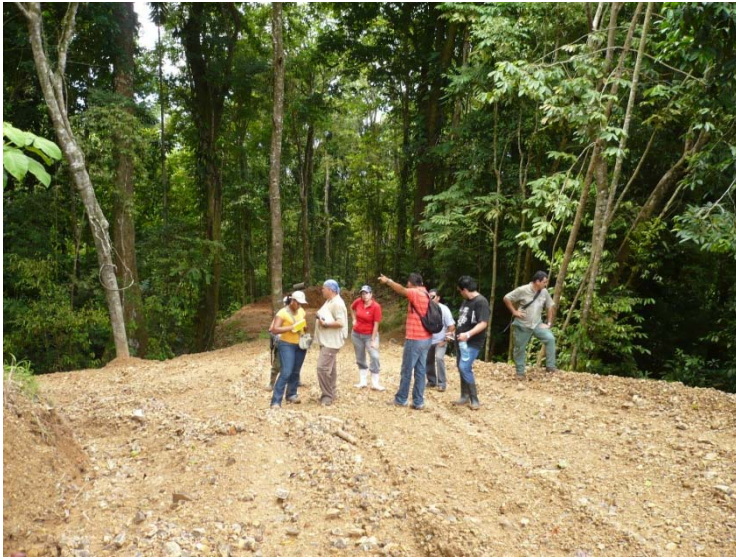
**Ya no es sendero.** Varios kilómetros de camino en medio del bosque se abren paso sin permisos municipales. Lo que era un sendero en medio del bosque se amplió como toda una calle en San Josecito, camino a La Florida, sector de Bahía Ballena de Osa.

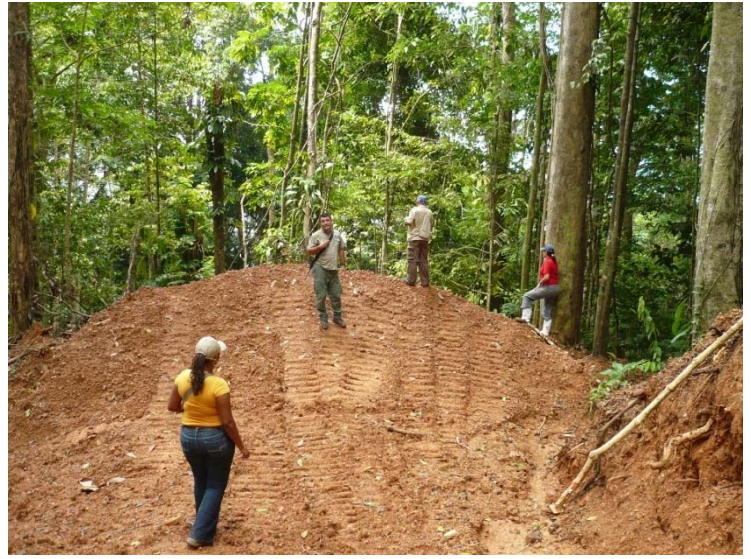
**Grandes movimientos de tierra.** Grandes cantidades de tierra fueron removidas y han caído bosque abajo arrasando vegetación y atemorizando a los vecinos de un pueblo aledaño.

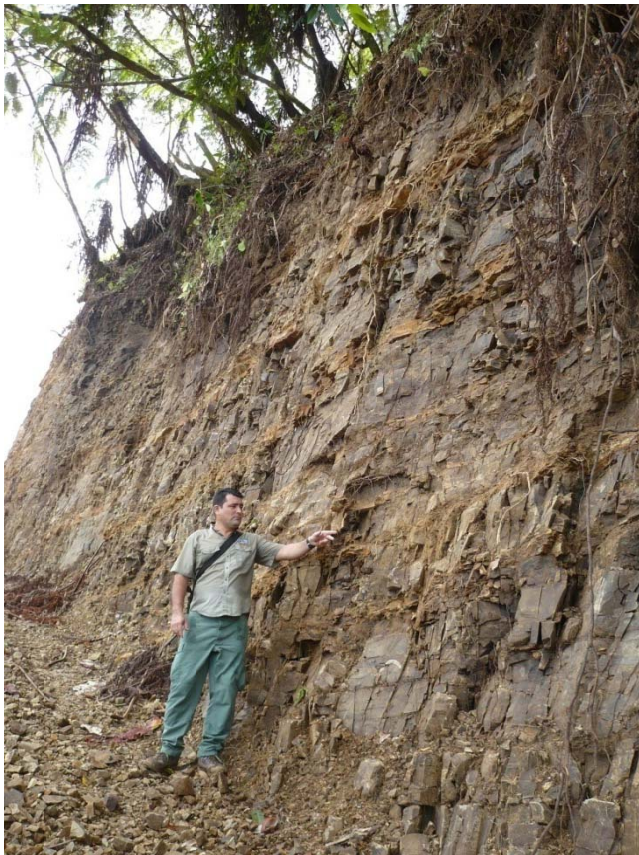
**Afectación de suelos.** Varias capas de suelo se removieron para abrir el camino en este sector de San Josecito, con evidente afectación ambiental.

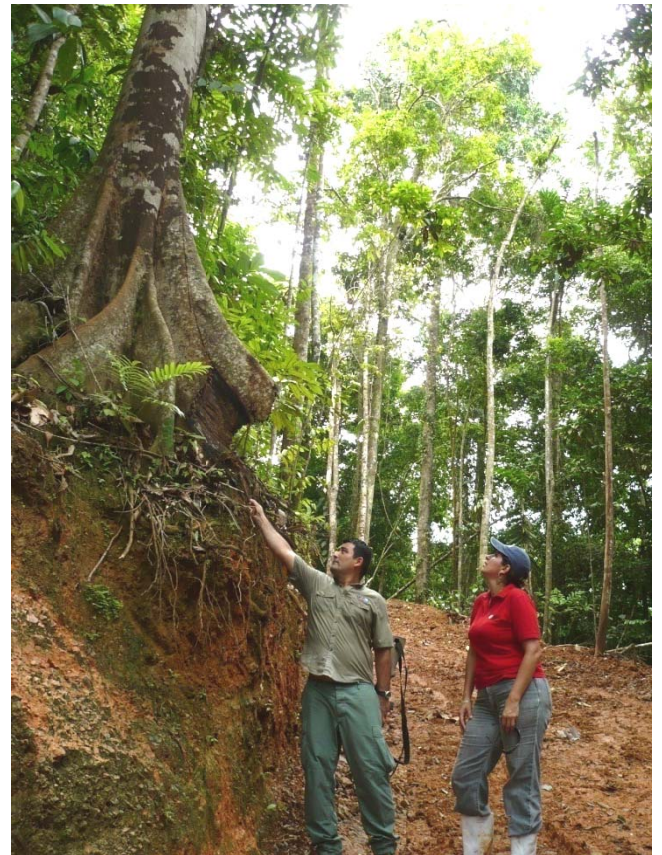
**A punto de caer.** Este árbol quedó falseado y puede desplomarse en cualquier momento a raíz de la apertura ilegal de este camino en medio del bosque.
