# BARRIDAS AMBIENTALES 2010

OSA – PUNTARENAS – CAÑO NEGRO – SAN CARLOS

Informe de primer semestre

**TRIBUNAL  
AMBIENTAL  
ADMINISTRATIVO**

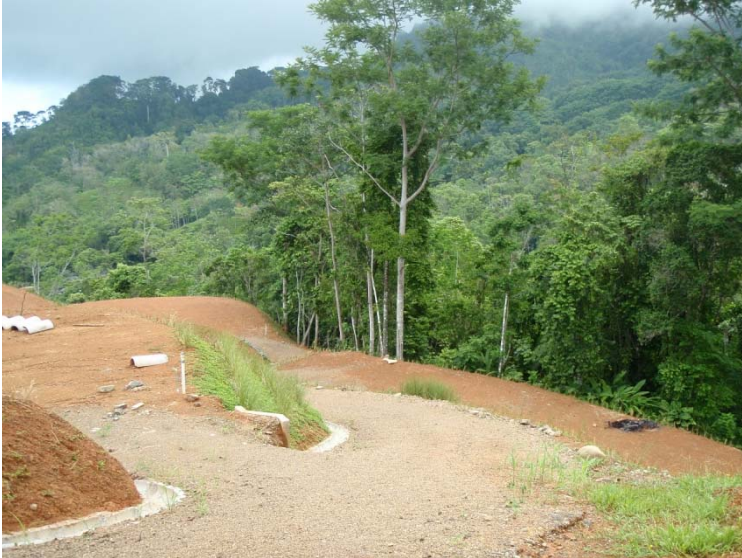
**Más planteles.** Continúa dándose la eliminación de bosque y el cambio de uso del suelo para abrir más planteles en las montañas de la fila costera de Osa. Este caso se ubica en San Josecito, sector de Bahía Ballena.

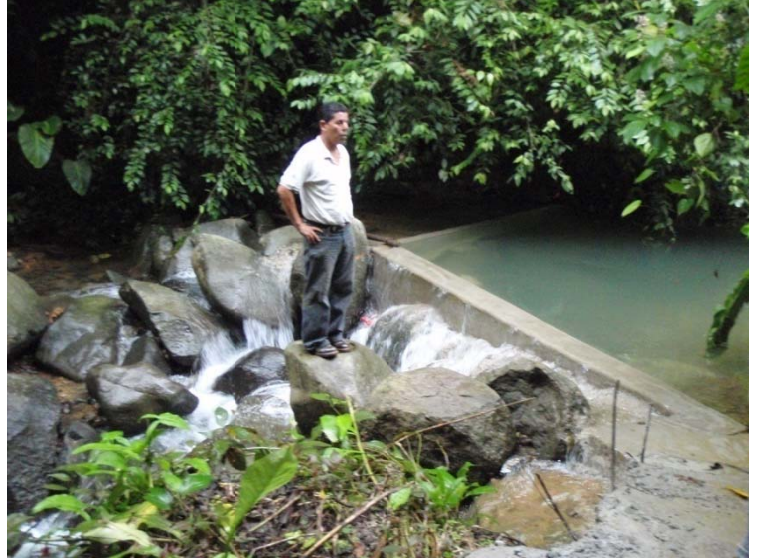
**Invasión de zona de protección de cauce.** Obras en pleno cauce e invasión de la zona de protección del cuerpo de agua, alterando el curso normal del agua. Se investiga si existen permisos para ello.

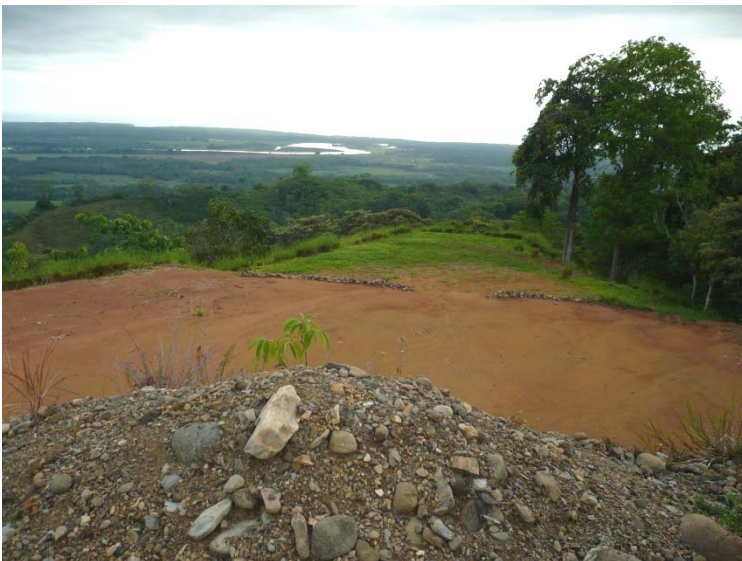
**Más eliminación de bosque.** Estos son otros planteles para futura construcción con vistas, luego de eliminar bosques, cortar árboles y hacer un cambio de uso de suelo, según la denuncia. Bahía Ballena, fila costera de Osa.

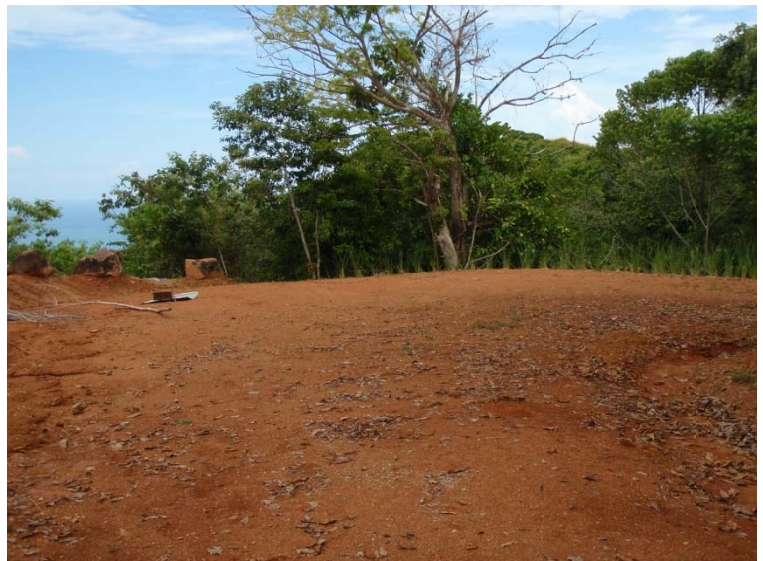
**Plantel en área boscosa.** Árboles desarraigados y un cambio de uso del suelo han precedido a la apertura de este plantel en Bahía Ballena de Osa. Además se denunció la apertura de un camino.

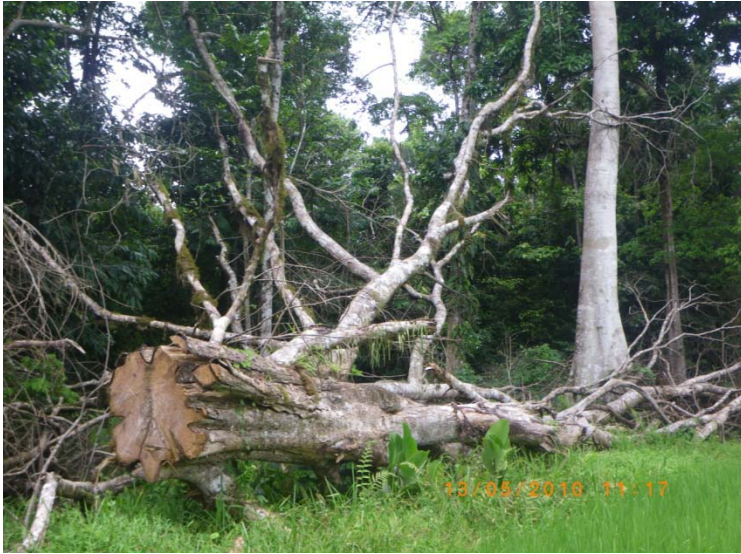
**Al suelo.** Corta de árboles en bosque para expansión de cultivo de arroz en Sierpe de Osa. Este caso también fue denunciado por invasión de zona de protección de un cuerpo de agua, con la consecuente afectación del recurso hídrico.

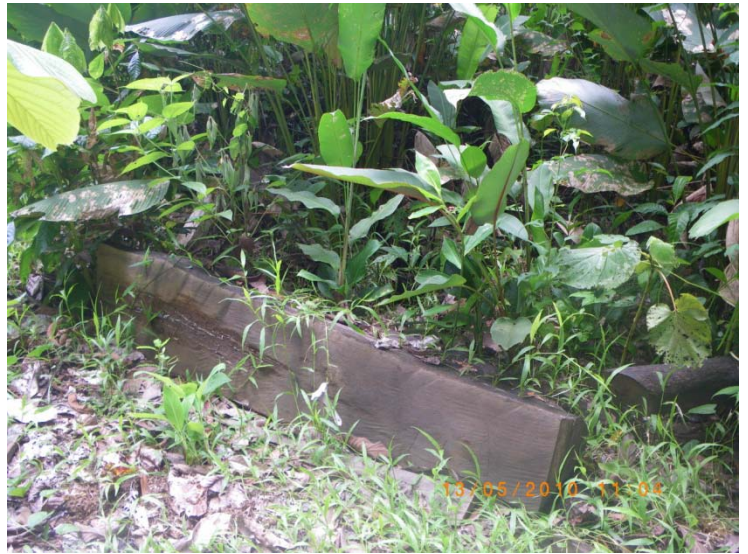
**Aprovechamiento de madera.** Varias tucas fueron observadas en el lugar, por lo que también se incluyó el aprovechamiento de árboles cortados en la denuncia.

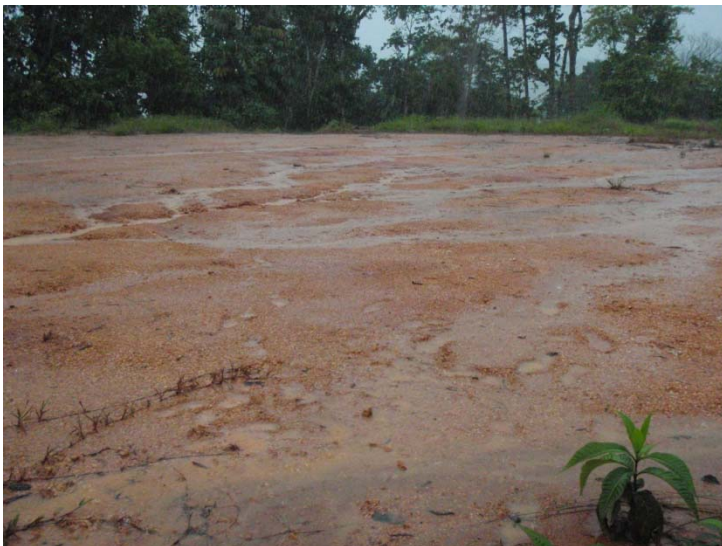
**Bosque convertido en barrial.** Aquí se hizo un cambio de uso del suelo para abrir planteles para construcción en una zona boscosa, en Uvita de Osa.

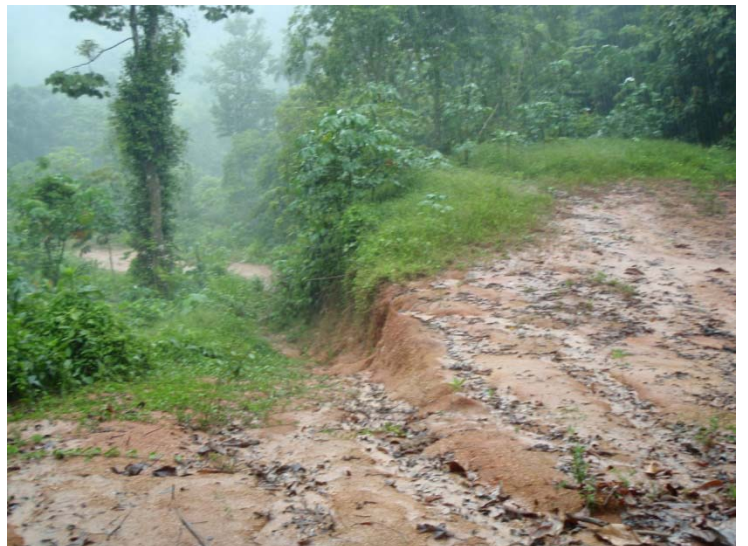
**Apertura de caminos en bosque nuboso.** También se eliminó cobertura boscosa para apertura y ampliación de caminos hacia los planteles.

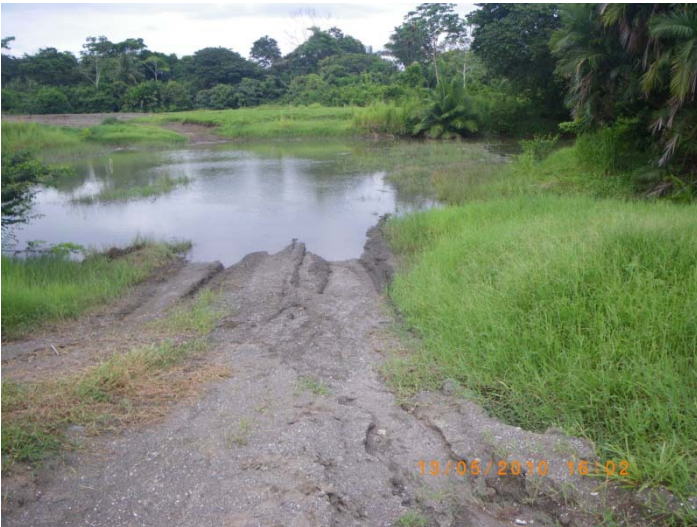
**Afectación de manglar.** Un camino dentro del manglar, invasión de la zona pública marítimo terrestre y sedimentos que se dirigen hacia el manglar desde una laguna artificial para crías de peces, son parte de los problemas ambientales encontrados en este caso, ubicado en Puerto Jiménez, Península de Osa.

| Nº | Nombre | Descripción del caso – con base en Informes Técnicos del TAA | Estado |
|---|---|---|---|
| 13 | PROYECTO LAGO PEACE BEACH (Desarrollado por Tranquility Management Ltd.) | Afectación a manglar y al recurso hídrico , y trabajos para desarrollar una laguna artificial para cultivo de diferentes especies de peces en Puerto Jiménez, Península de Osa. Daños encontrados: invasión a la zona pública marítimo terrestre, movimientos de tierra y aporte de sedimentos a manglar, invasión de área de protección del manglar, camino dentro de manglar, obras en cauce y descarga de aguas de la laguna de cultivo de peces en el manglar. | En investigación |

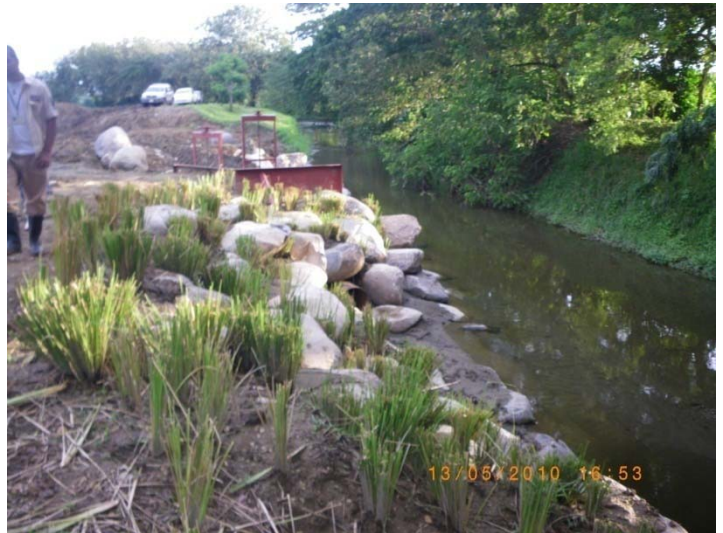
**Afectación de recurso hídrico.** Se aprecia la clara invasión de la zona de protección de este cauce.

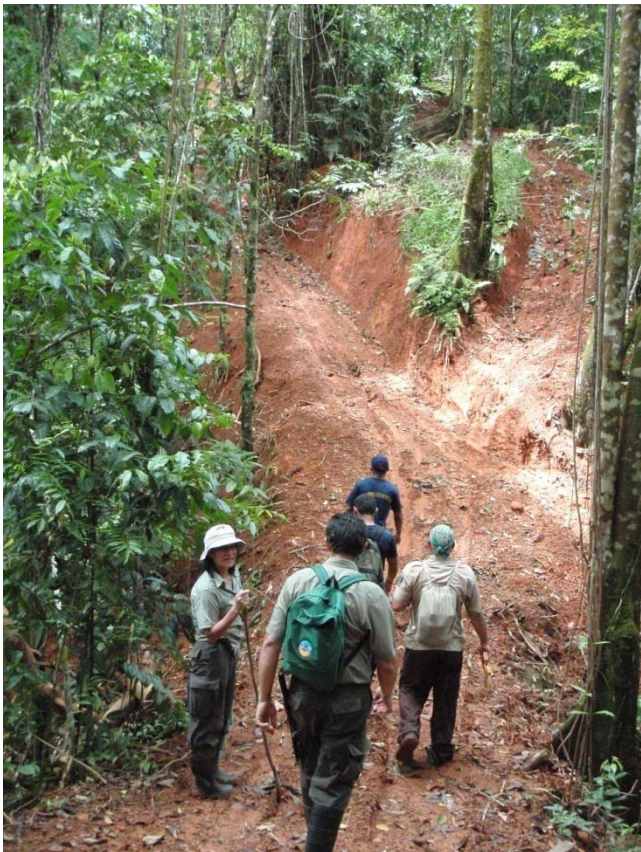
**Caminos, planteles y eliminación de bosque.** En esta propiedad se detectó cambio de uso del suelo, eliminación del bosque, corta de árboles en bosque, sedimentación del suelo por altas pendientes y eliminación de mangle en la zona pública de la zona marítimo terrestre.

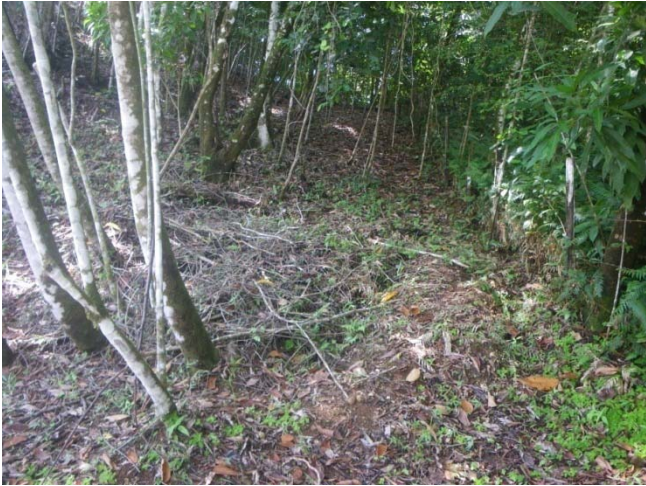
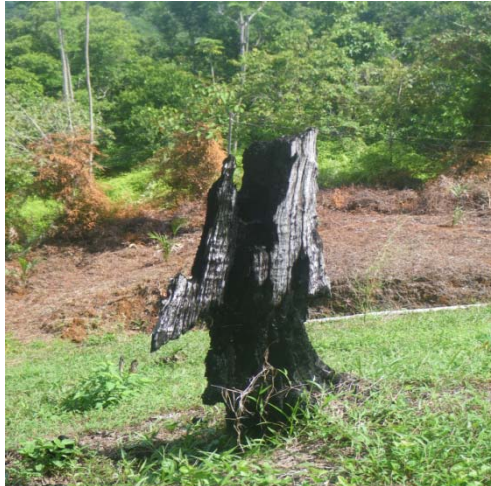
**CASO 1.** Socola en bosque (corta de capa nueva del bosque, generalmente para eliminación gradual del mismo) y quema de árboles (derecha).

| Nº | Nombre | Descripción del caso – con base en Informes Técnicos del TAA | Estado |
|---|---|---|---|
| 7 | MARVIN ARIAS PICADO (CASO 1) | Cambio de uso del suelo y afectación a ecosistemas boscosos. Daños: corta de árboles en bosque, cambio de uso del suelo, socola, quema de árboles en bosque, movimientos de tierra. Ubicación: Mogos de Osa. | En investigación |

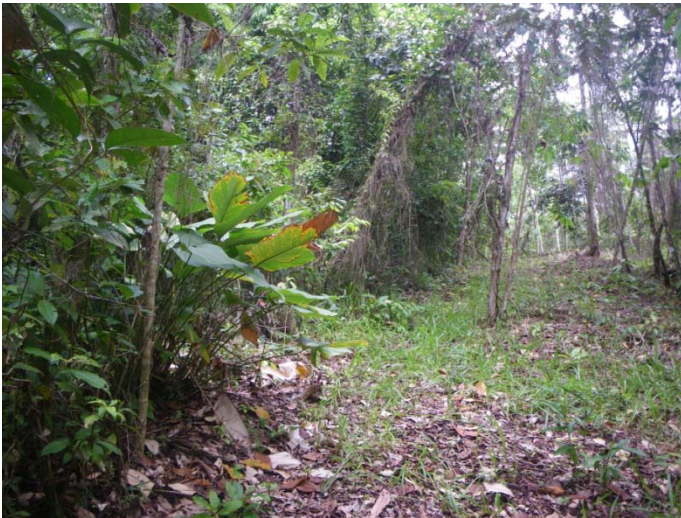
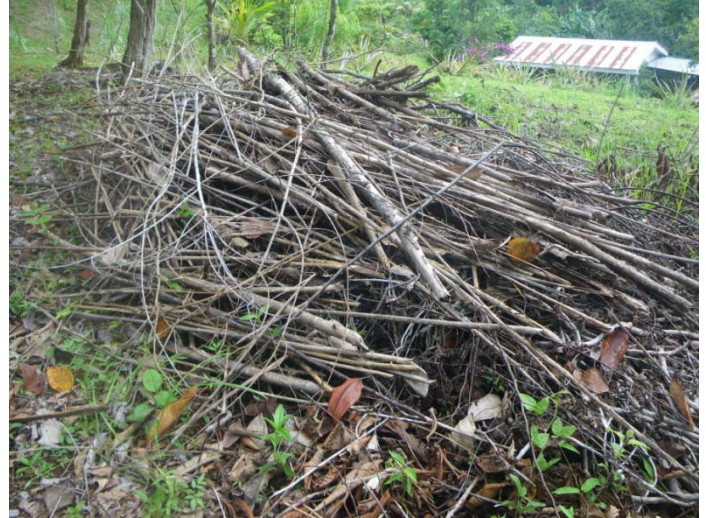
**CASO 2.** Afectación de ecosistema boscoso (izquierda) y corta de árboles, especialmente de diámetro menor (capa vegetal nueva) cuyos restos se aprecian en la imagen de la derecha.

| Nº | Nombre | Descripción del caso – con base en Informes Técnicos del TAA | Estado |
|---|---|---|---|
| 8 | Exp. N° 233-10-02<br>MARVIN ARIAS PICADO (CASO 2) | Cambio de uso del suelo y afectación a ecosistemas boscosos. Daños: corta de árboles en bosque, cambio de uso del suelo, socola, quema de árboles en bosque, movimientos de tierra. Ubicación: Mogos de Osa. | En investigación |

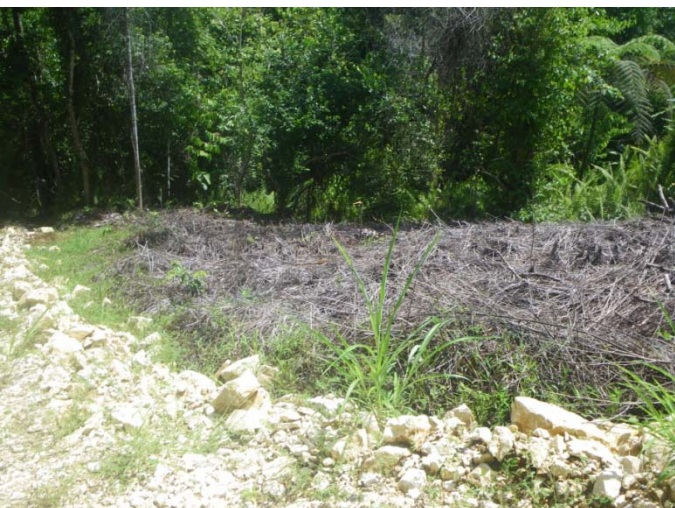
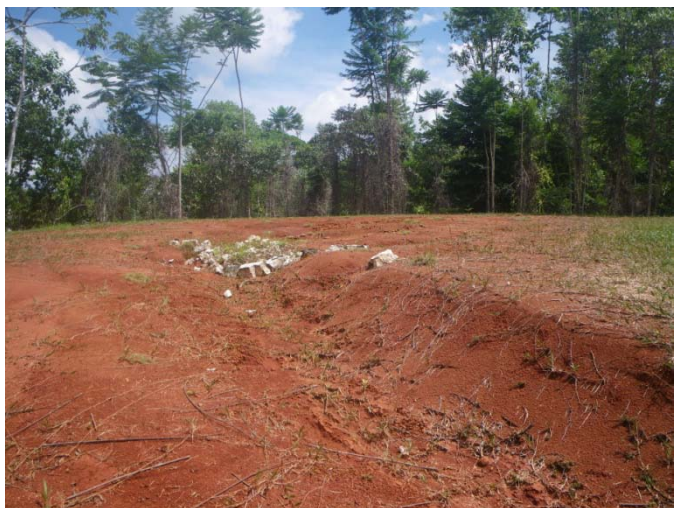
**CASO 3.** Apertura de camino en zona boscosa (izquierda) y cambio de uso de suelo tras eliminación de bosque para construcción de plantales (derecha).

| Nº | Nombre | Descripción del caso – con base en Informes Técnicos del TAA | Estado |
|---|---|---|---|
| 9 | MARVIN ARIAS PICADO (CASO 3) | Cambio de uso del suelo , apertura de camino y afectación a ecosistemas boscosos. Daños: corta de árboles en bosque, cambio de uso del suelo, socola, quema de árboles en bosque, movimientos de tierra para apertura de camino. Ubicación: Mogos de Osa. | En investigación |

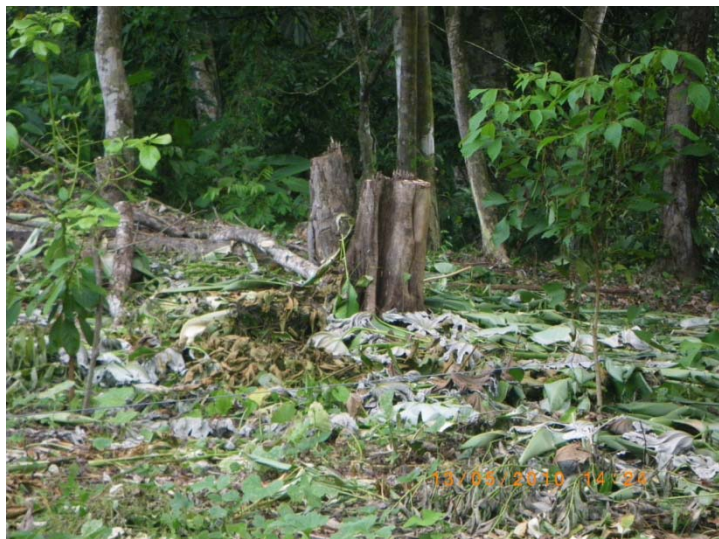
**Corta de árboles.** En esta propiedad, ubicada en Playa Tamales, Puerto Jiménez, Península de Osa, se constató la corta de árboles y la afectación de la zona de protección de una quebrada.

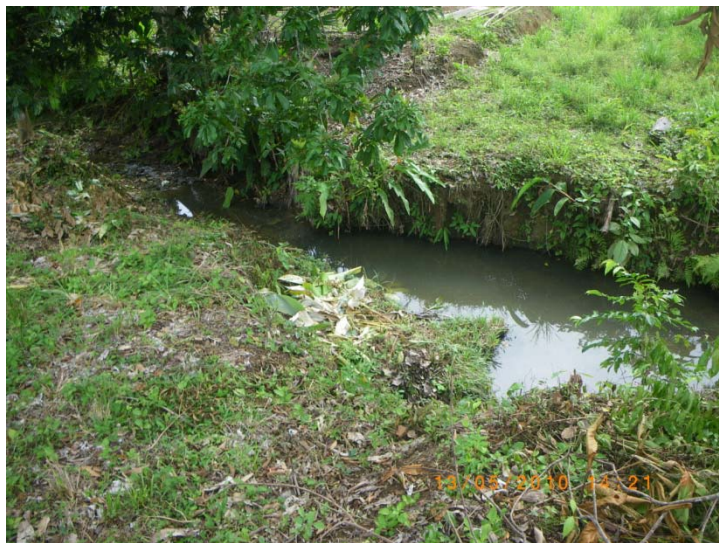
**Sin zona de protección.** En este otro sector se observa la ausencia de la capa forestal que debe dejarse como zona de protección de los ríos y quebradas, que es de 15 metros según la Ley Forestal.

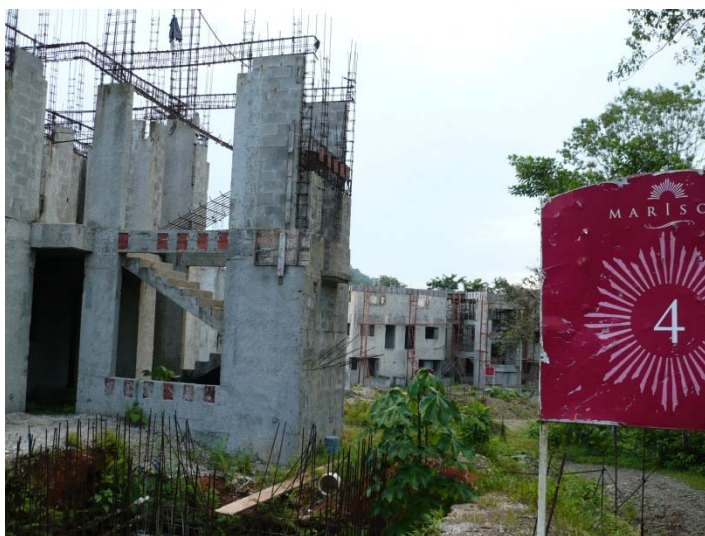
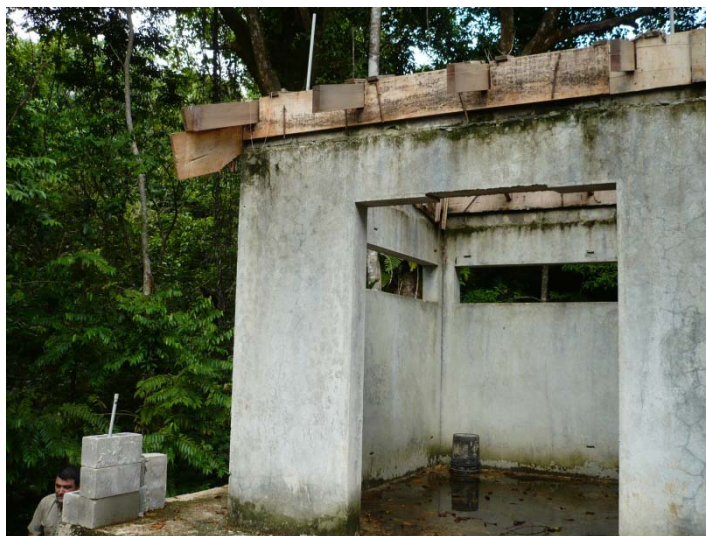
**Seguimiento a proyecto** intervenido. En una inspección de seguimiento, se constató que persiste la invasión de la zona de protección de una quebrada en el Proyecto Habitacional Marisol, un caso intervenido por el Tribunal Ambiental en la segunda barrida ambiental en Osa, en octubre de 2007. Este proyecto consiste en la construcción de 7 módulos habitacionales así como un camino dentro de la zona de protección de una quebrada en Bahía Ballena.

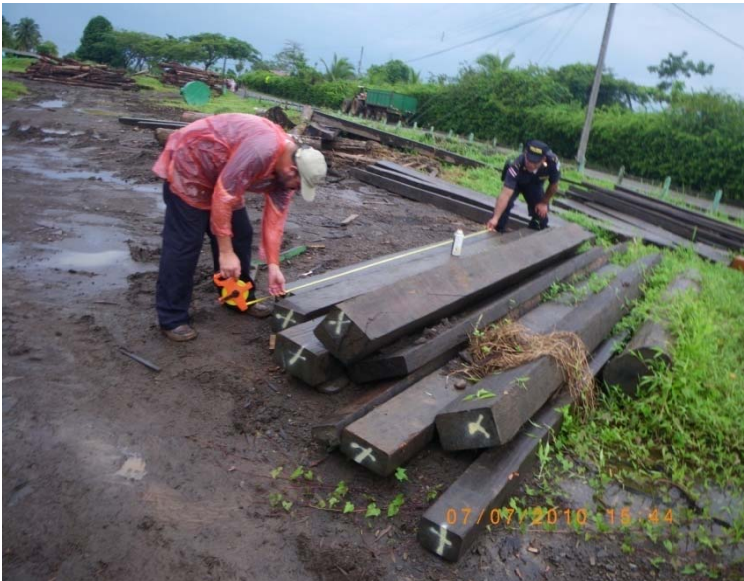
Parte de la madera de Almendro decomisada el día de la inspección en el Aserradero San Gerardo, en Pocosal. El funcionario del SINAC, Luis García Artavia, procede al decomiso con el apoyo de un técnico del TAA y un oficial de la Fuerza Pública de Los Chiles. A la derecha el acta de decomiso.

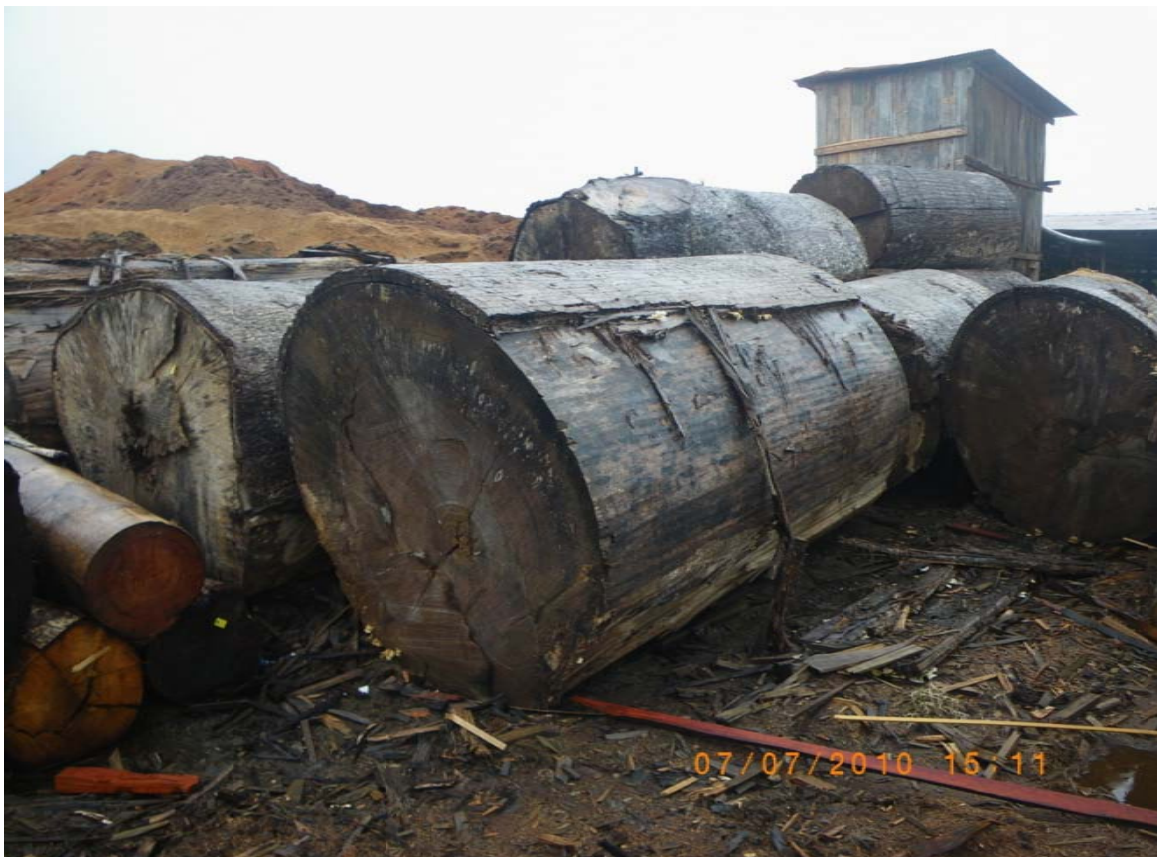
Madera de almendro ubicada en el patio del Aserradero San Gerardo.

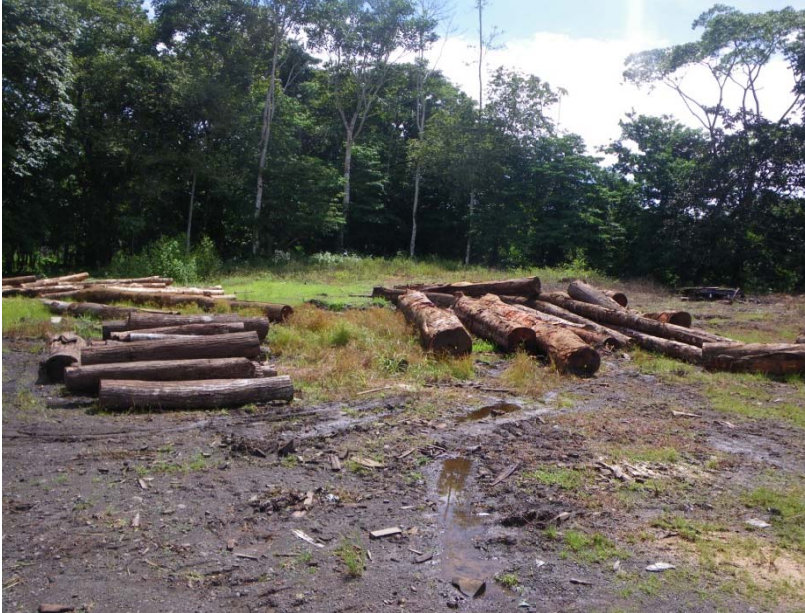
Patio de madera, se aprecian las placas color amarillo y la guía de transporte, documento que demuestra la procedencia de la madera en el Aserradero Integrado El Bosque en Canalete de Upala.

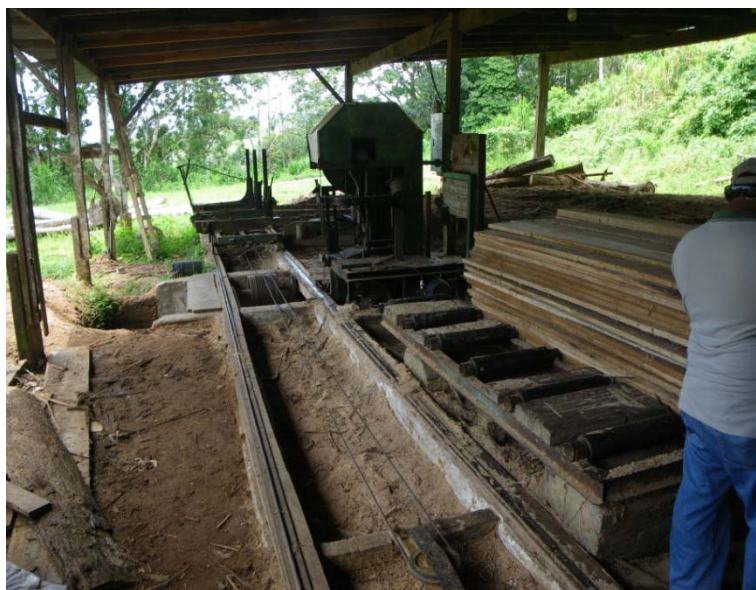
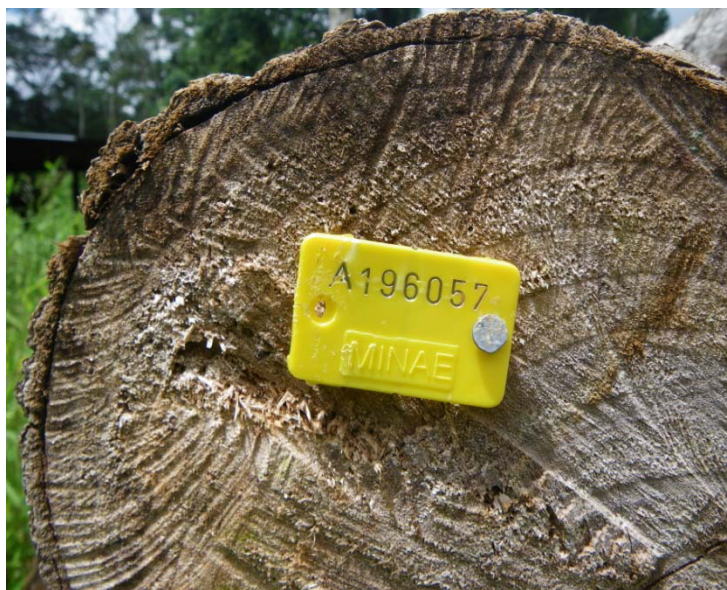
Vista parcial del Aserradero El Salto (Maderas Zúñiga) y a la derecha placa amarilla colocada en un extremo de la troza, que a la vez es el distintivo para el transporte en carretera.

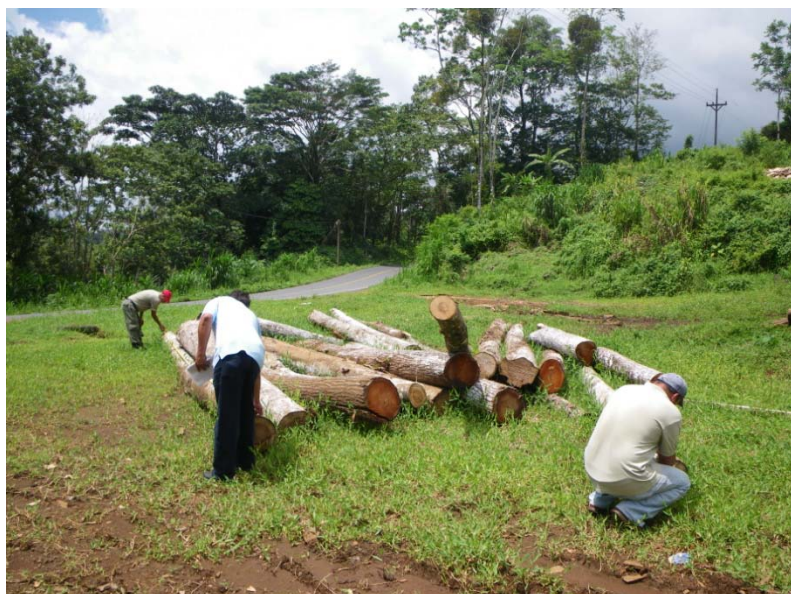
Funcionario del SINAC Area de Conservación Huetar Norte y TAA, cubicando madera en patio para corroborar con lo que se establece en la guías de transporte y a la derecha la factura utilizada para la venta.

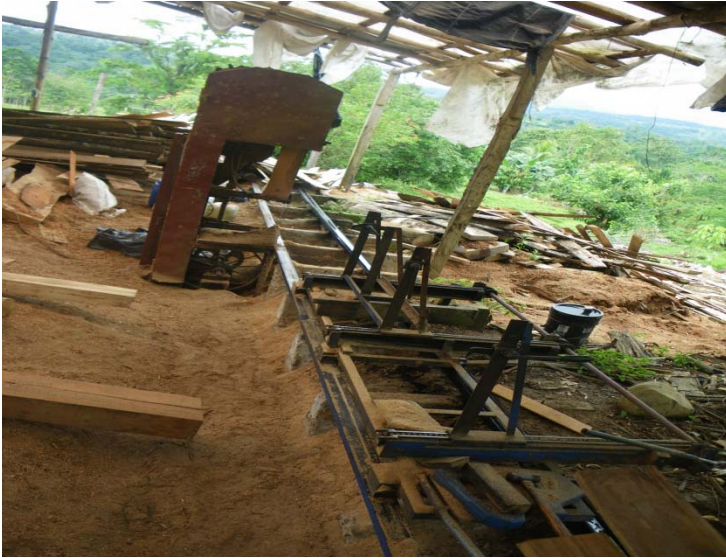
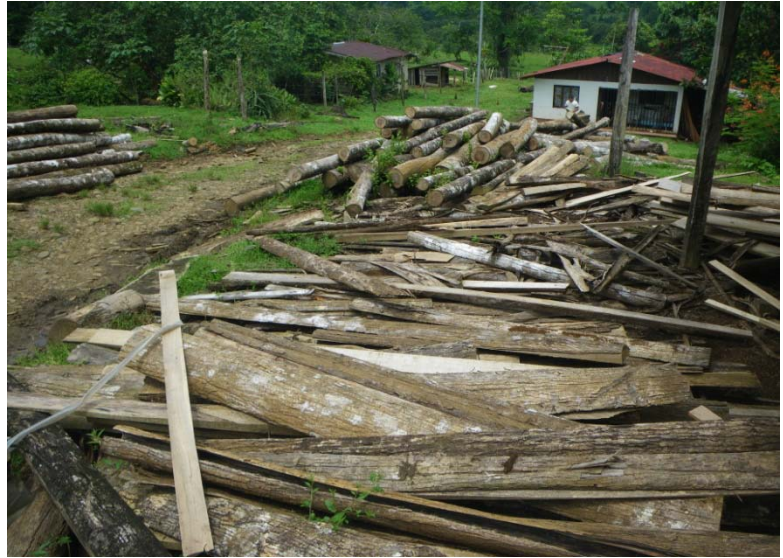
Infraestructura del Aserradero Maderas Pérez, se aprecia el tipo de equipo que es para diámetros menores, a la derecha uno de los patios de madera sus diámetros y dimensiones característicos de plantaciones forestales.

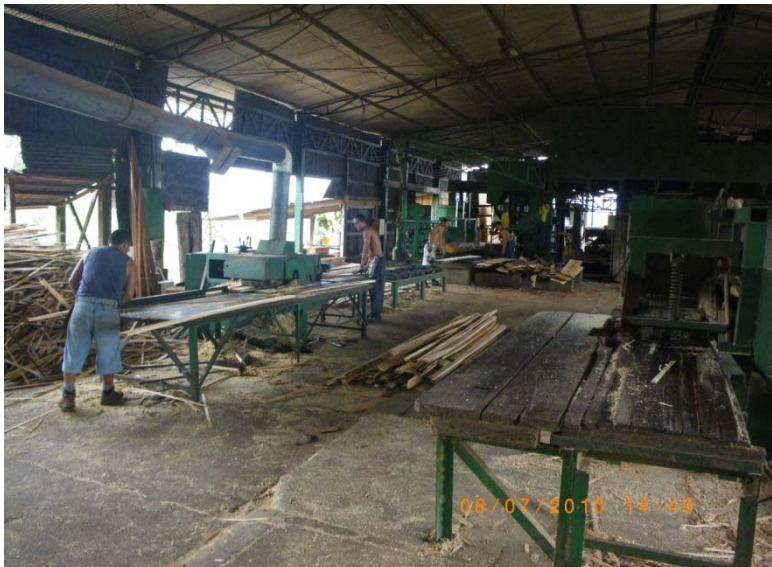
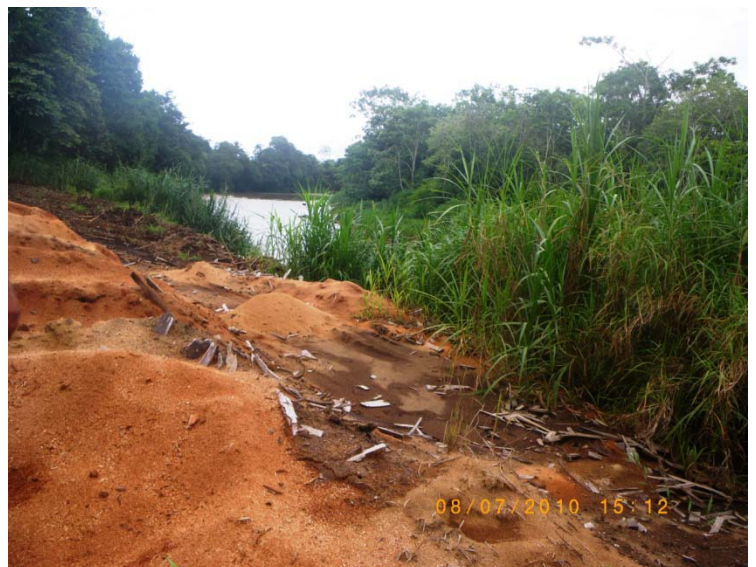
Maquinaria y operarios de Maderas El Muelle. A la derecha: residuos (aserrín y trozos de madera) provenientes del Aserradero El Muelle dentro del área de protección del Río San Carlos.
