INFORME FINAL

Estudio Sobre la Situación de la Tecnología del Tratamiento de las Aguas Residuales de Tipo Ordinario en Costa Rica

Elaborado por:
Ing. Saúl Trejos Bastos

San José, agosto del 2003

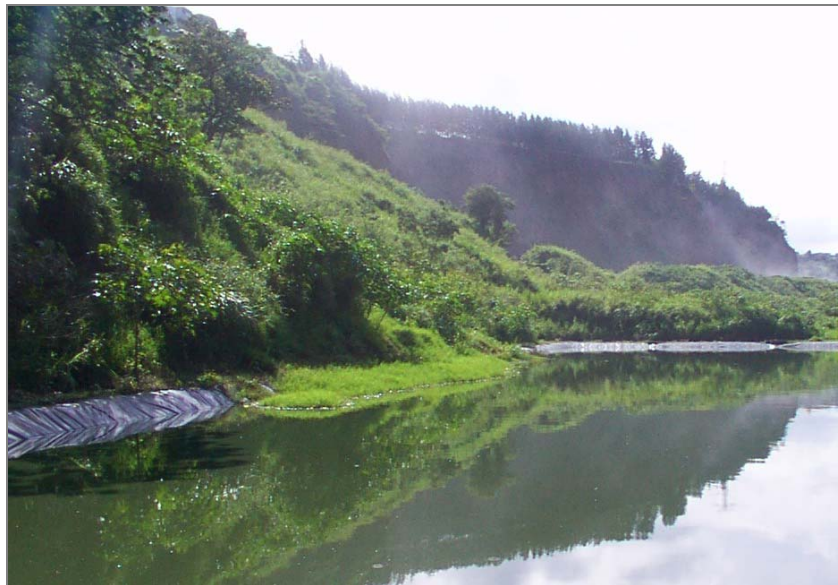
Talud norte por donde posiblemente ingresa agua de lluvia a la laguna (1^{er} muestreo)

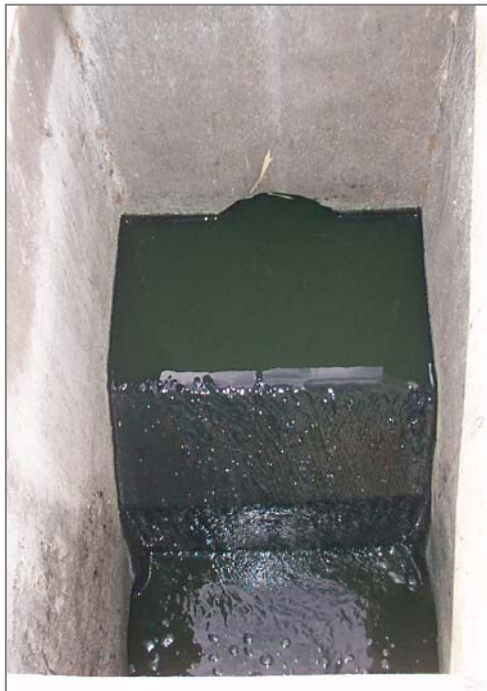
Estructura de salida central obstruida. La cantidad de agua que sale en comparación las otras dos, es mínima (1^{er} muestreo)

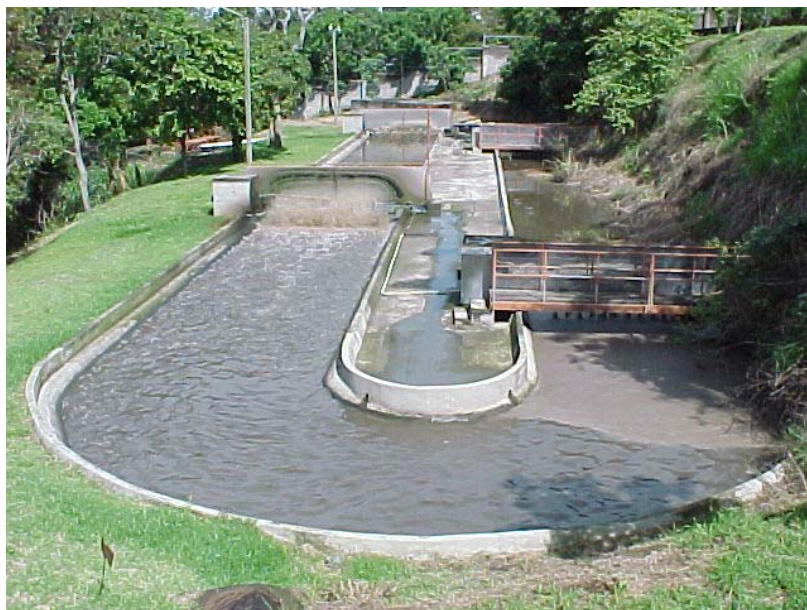
Únicamente un rotor estaba funcionando. A la derecha se observan los tramos del canal donde ha caído tierra, ha crecido la maleza y esta estrangulando el paso del lodo activado. (1^{er} muestreo)

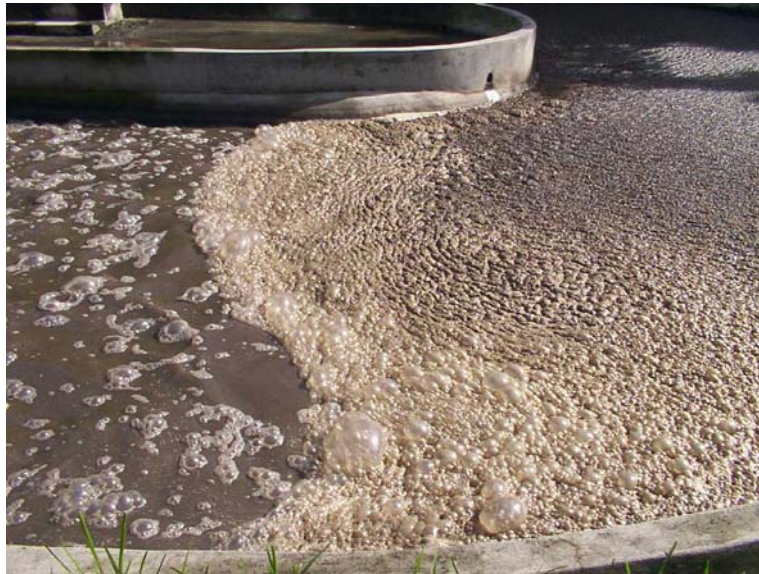
Aspecto de la nata acumulada en el canal de oxidación (2^{do} muestreo)

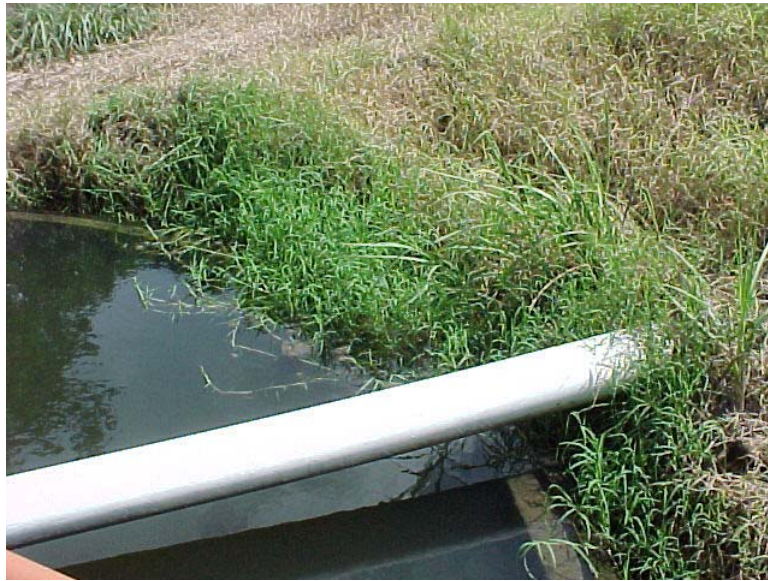
Maleza que ha crecido cerca del sedimentador secundario y ya está cubriendo parte del canal de recolección

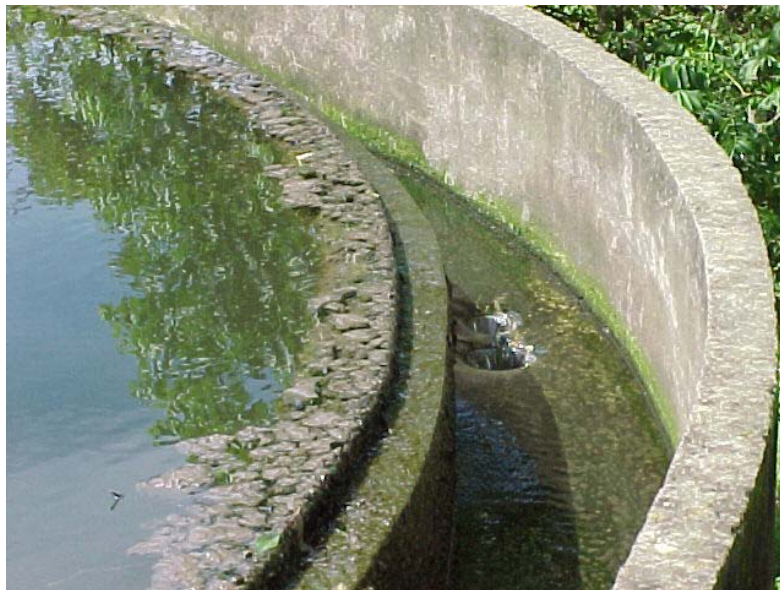
Se observa lodo sobrenadante cerca del vertedero circular en sedimentador Secundario. También se observa lana y lodo sedimentado en el canal de recolección, así como la salida del agua hacia el cuerpo receptor. (1^{er} muestreo)

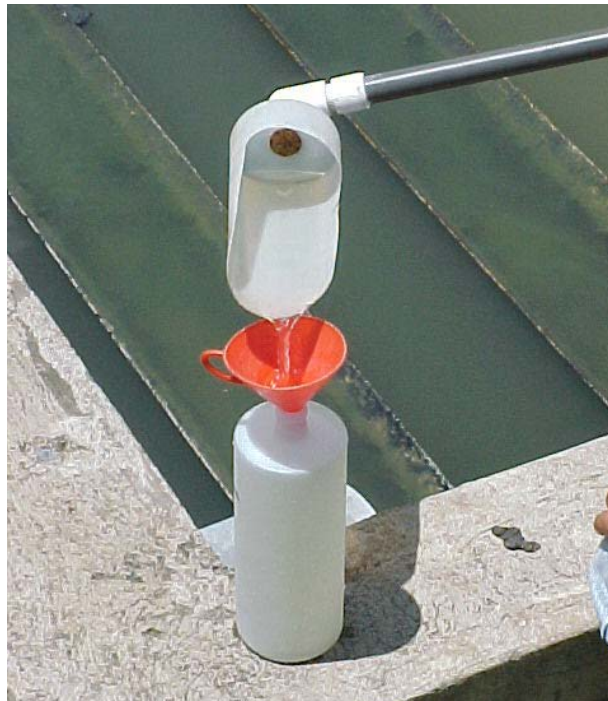
Toma de muestra a la salida del sistema (2^{do} muestreo)

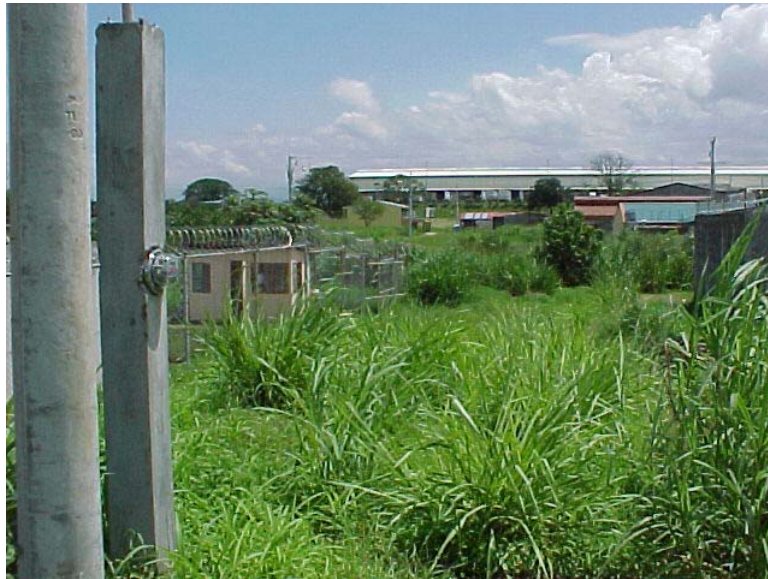
El acceso a la PTAR esta cubierto por maleza.
Al costado derecho se observa la tapia de la vivienda construida
más cercana. A la izquierda se observa además el medidor
del sistema eléctrico.

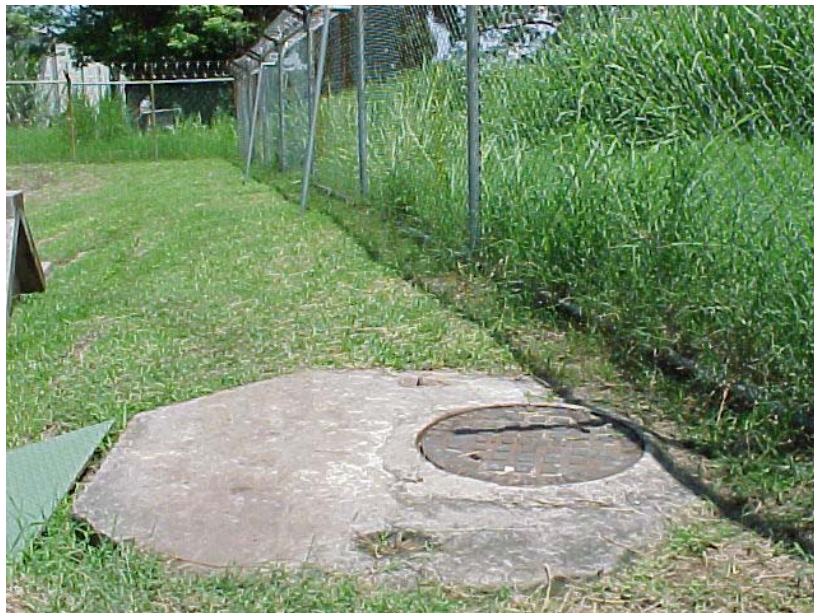
La PTAR esta protegida por una malla ciclón en buen estado.
Se observa el último pozo de registro del colector principal.

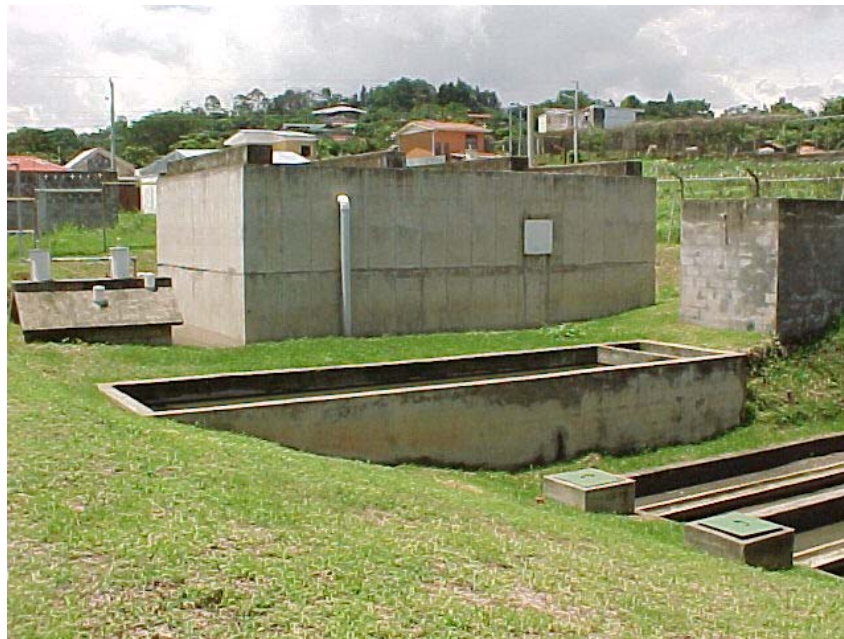
Todas las estructuras se encuentran en buen estado de conservación.
Las áreas verdes se encuentran libres de maleza.

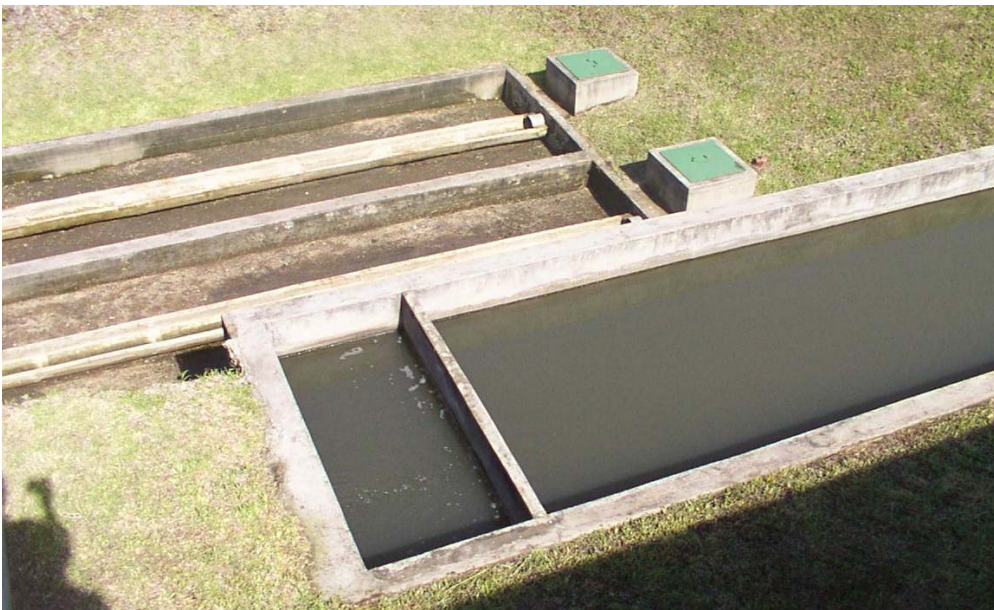
Sedimentador secundario y lechos de secado (1^{er} muestreo)

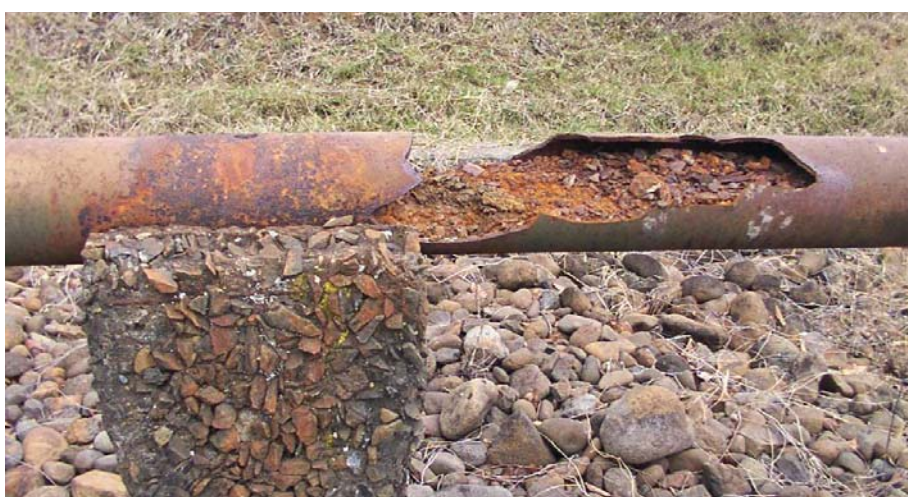
Tubería de hierro obstruida por sedimentos

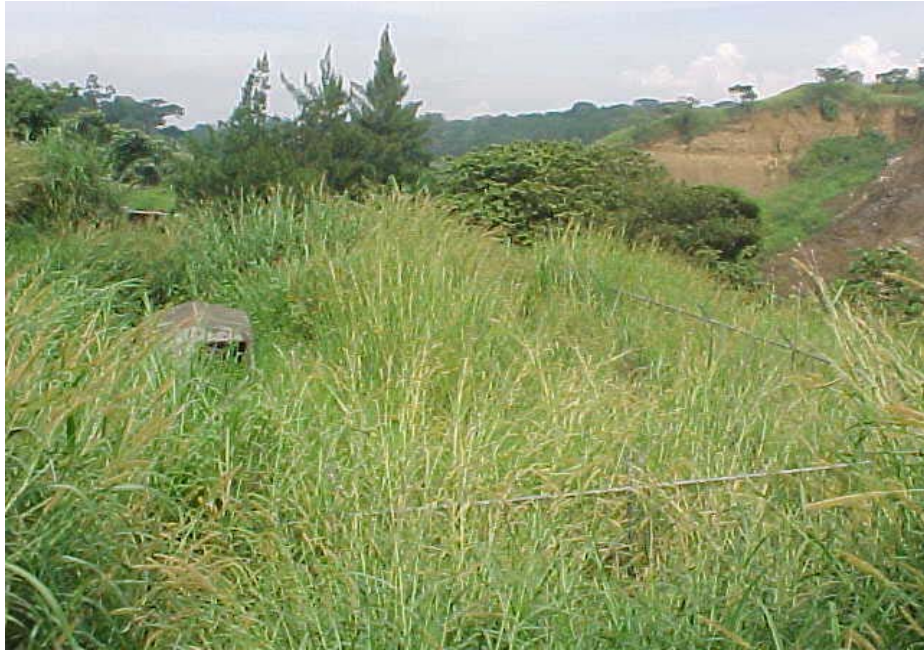
La PTAR esta cubierta totalmente de maleza

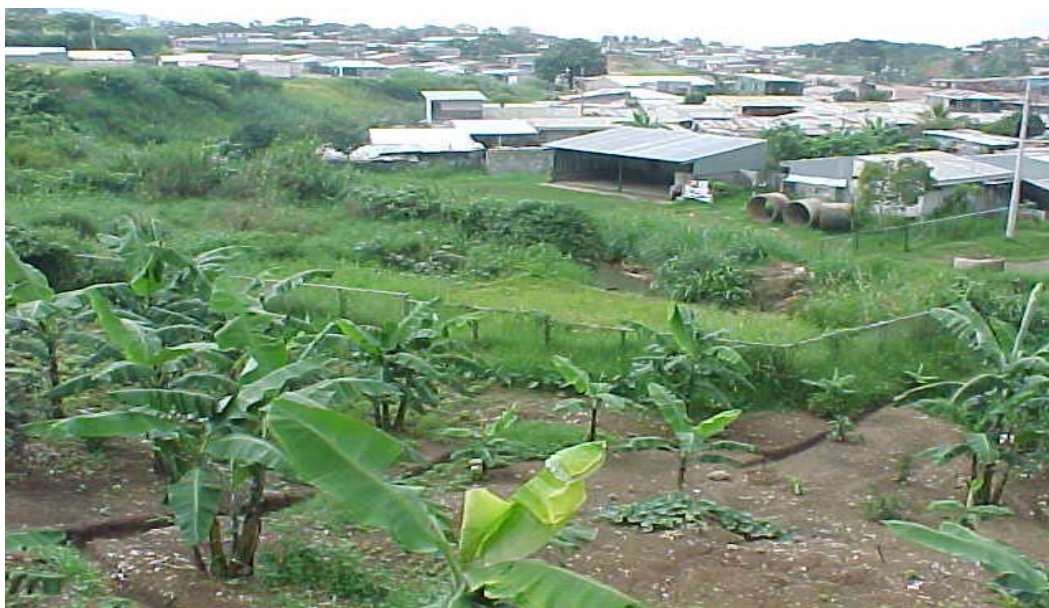
Al fondo se encuentra la PTAR de La Pax. Únicamente se observa la malla ciclón que protege el terreno.

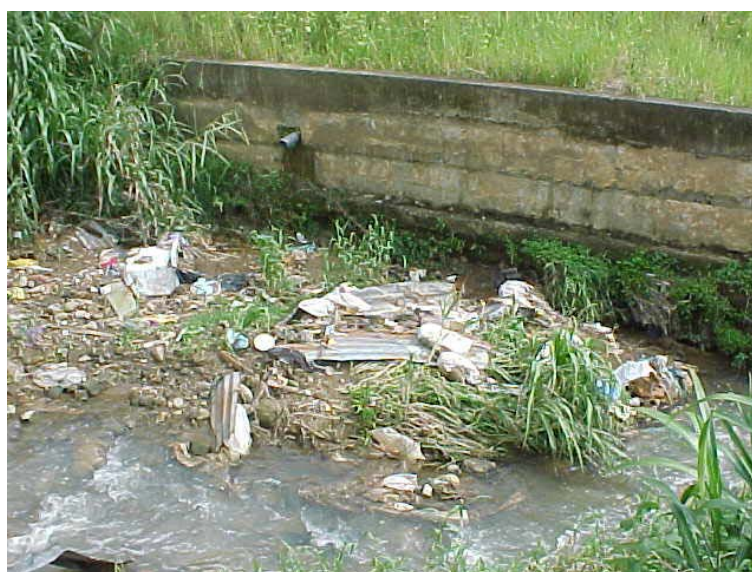
Se puede observar la cercanía del río con respecto a una de las estructuras de la PTAR.

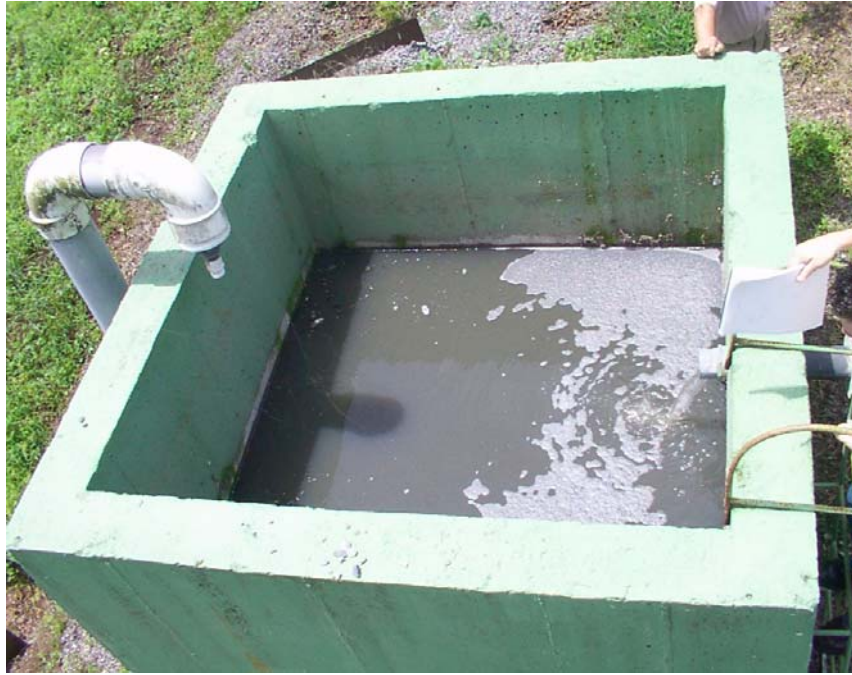
Filtro Anaerobio de Flujo Descendente sin lecho filtrante
ni estructura de distribución de caudales

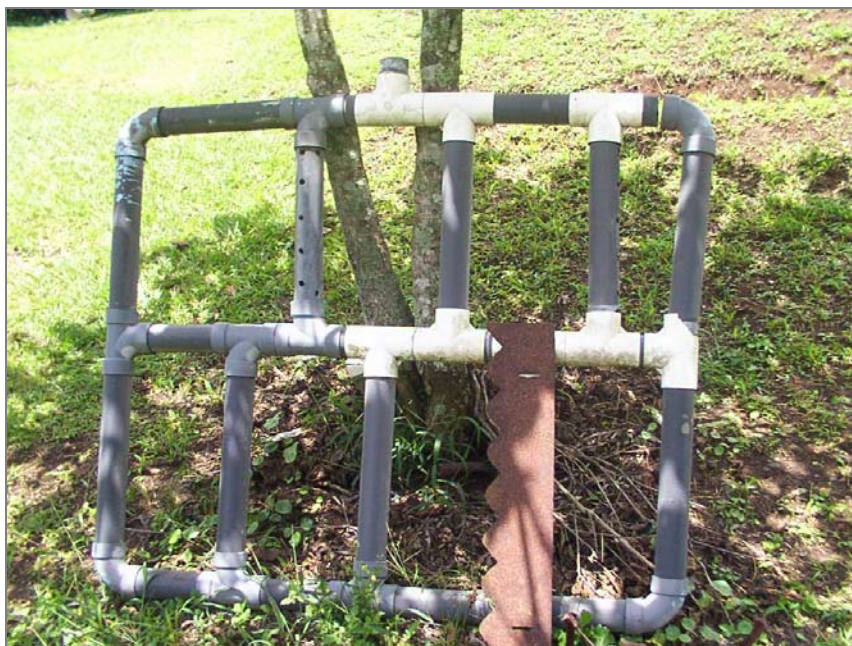
Estructura de distribución de caudales del FAFD y vertedero de entrada al UASB

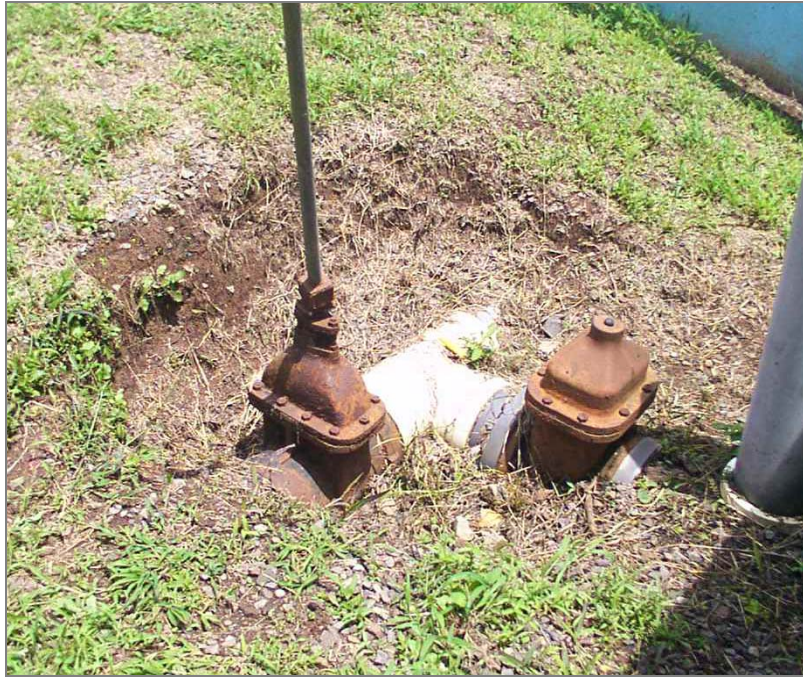
La válvula de la izquierda se encuentra trabada y la de la derecha está quebrada

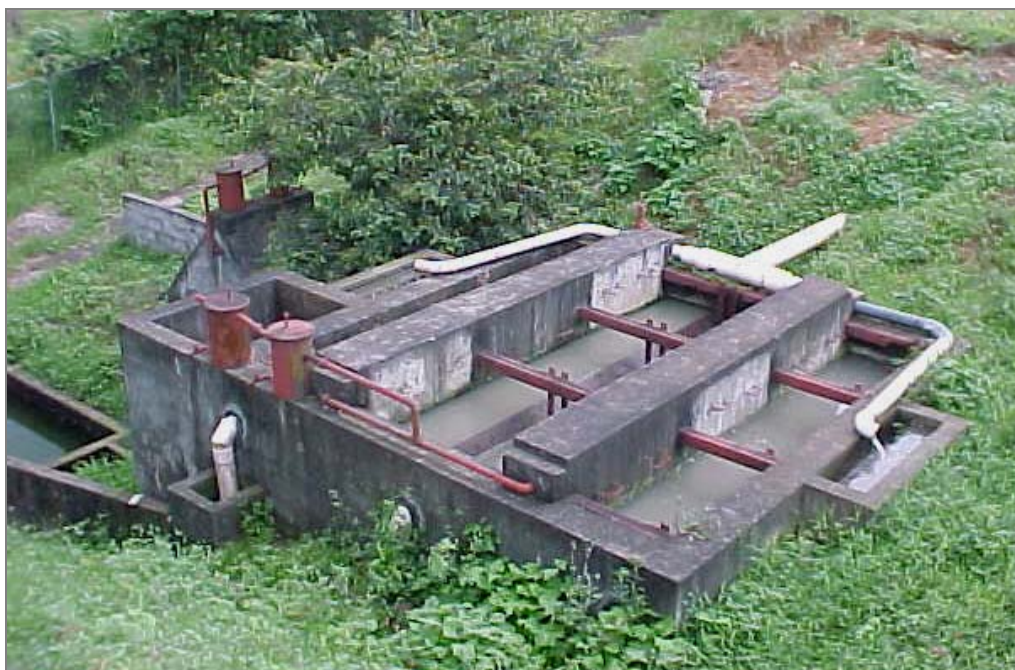
1. El terreno se encuentra protegido en todos sus costados por malla ciclón. Regular estado.
2. Actualmente, un grupo de estudiantes de la carrera de Ingeniería Civil de la Universidad de Costa Rica están evaluando la PTAR.
3. Los vertederos metálicos están muy dañados.
4. Estructuras metálicas en reactor anaeróbico están totalmente oxidadas y en mal estado.
5. Se observan fugas en paredes del reactor anaeróbico.
6. El digestor y los lechos no han sido utilizados.
7. La única labor de OyM es la limpieza de rejillas y zonas verdes.
8. El operador purga los lodos del reactor anaeróbico todas las semanas y los descarga directamente al río.

Vista del UASB

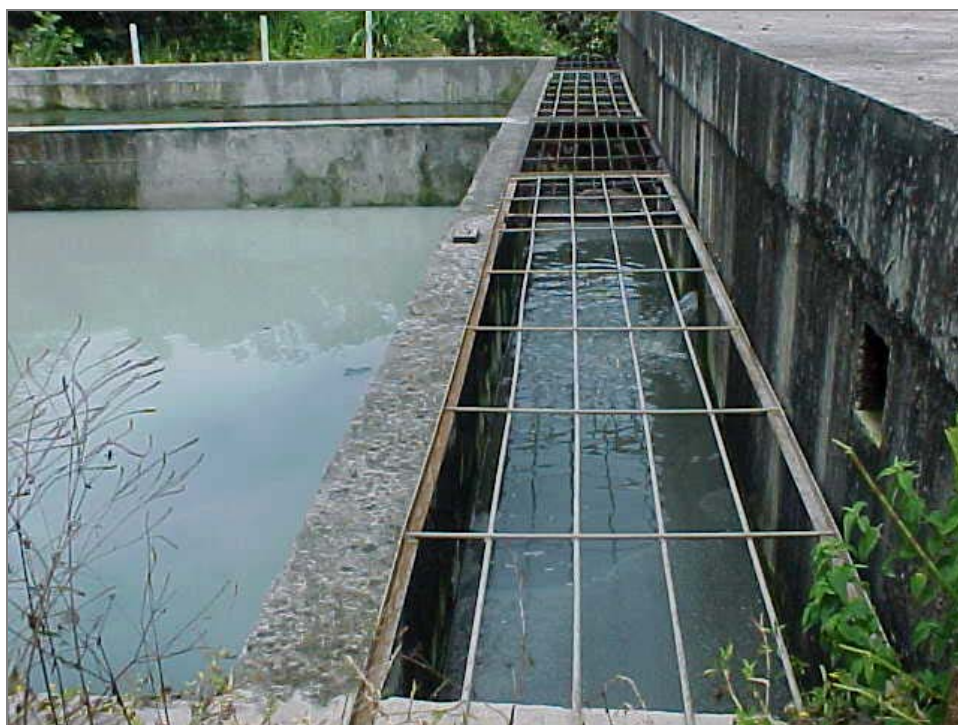
OBSERVACIONES
9. El terreno se encuentra protegido por alambre de púas y postes de concreto. 10. El urbanizador pretende traspasársela a la comunidad. 11. No se han construido el 100 % de las viviendas. 12. PTAR totalmente abandonada. Se observa mucha basura, llantas y madera.

Salida del RAFA e ingreso al FAFA

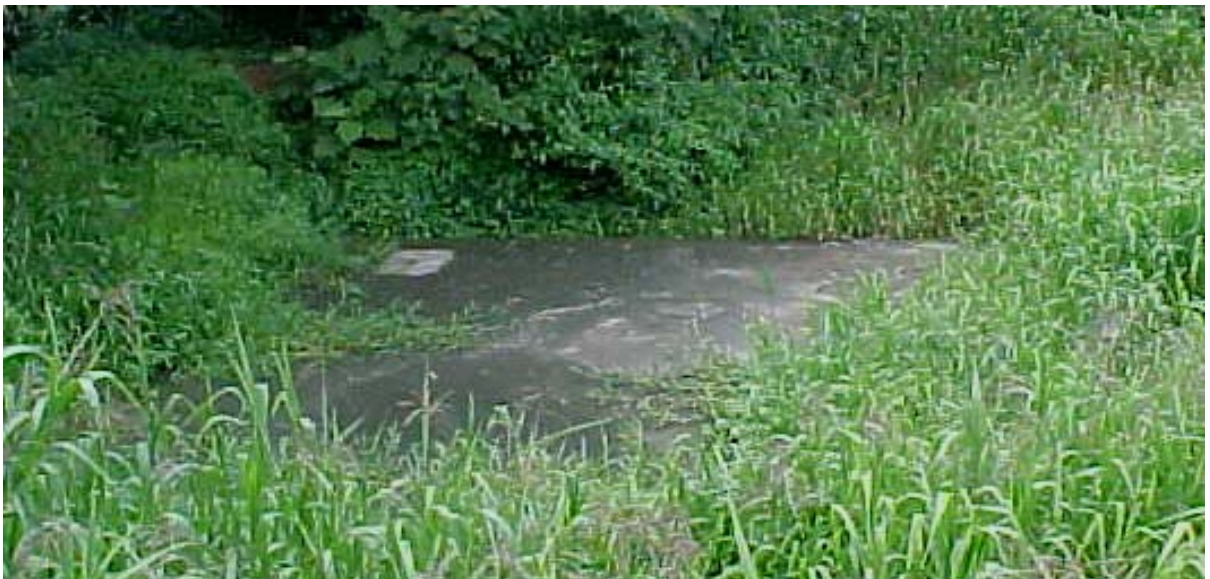
OBSERVACIONES
1. El terreno no esta protegido por malla ciclón o alambre de púas. Estructuras completamente abandonadas y cubiertas de maleza. 2. Las aguas residuales rebalsan por las tapas de registro de la losa superior del FAFA 3. Se observa gran cantidad de descargas de aguas residuales provenientes de las viviendas en los caños, principalmente aguas jabonosas y la cocina.

Filtro Anaerobio de Flujo Ascendente

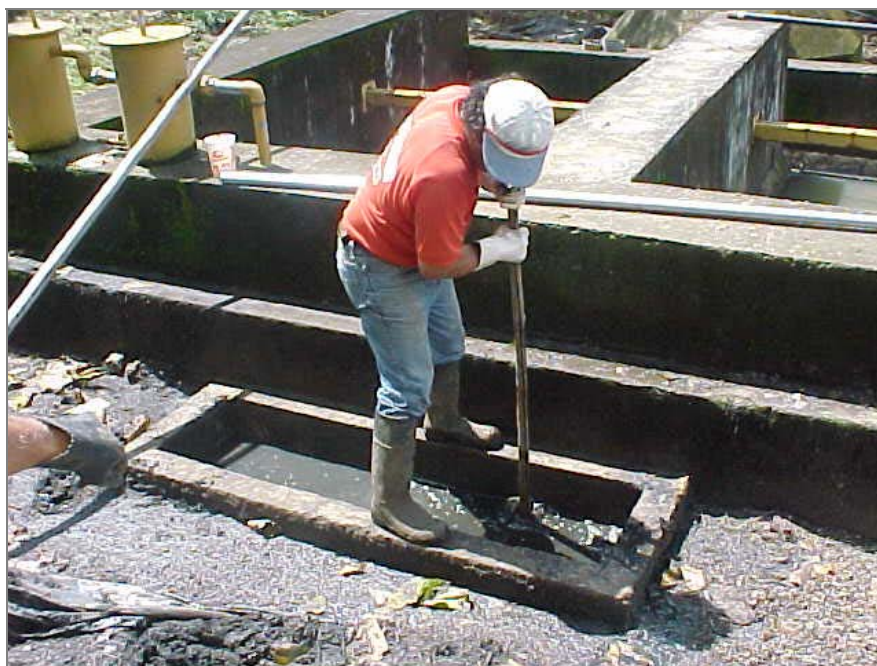
Desobstrucción de la Caja Distribuidora de Caudales

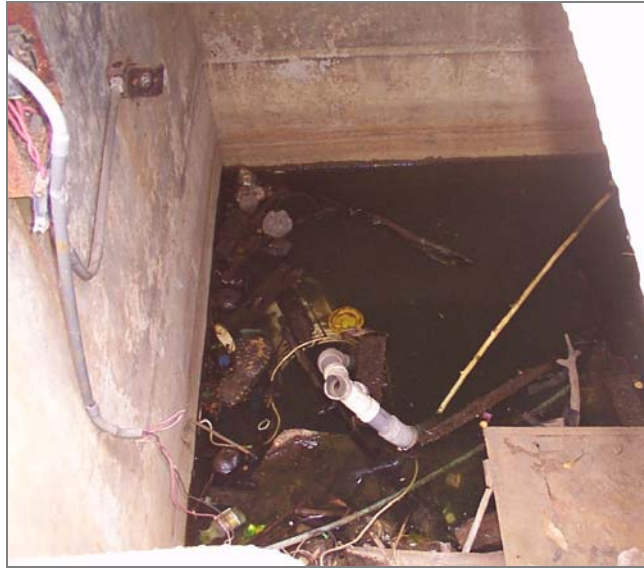
1. El terreno se encuentra protegido en todos sus costados de malla ciclón. Regular estado.
2. Todos los tanques se encuentran con gran cantidad de desechos sólidos y agua producto de las lluvias.
3. Se observa el material utilizado para el lecho biológico en el tanque de aireación.
4. Las estructuras están abandonadas desde hace varios años.
5. La dirección exacta de la localización de la PTAR es la siguiente: de la comunidad de Ciruelas, un kilómetro al este, mano izquierda.

Interior de uno de los Tanques

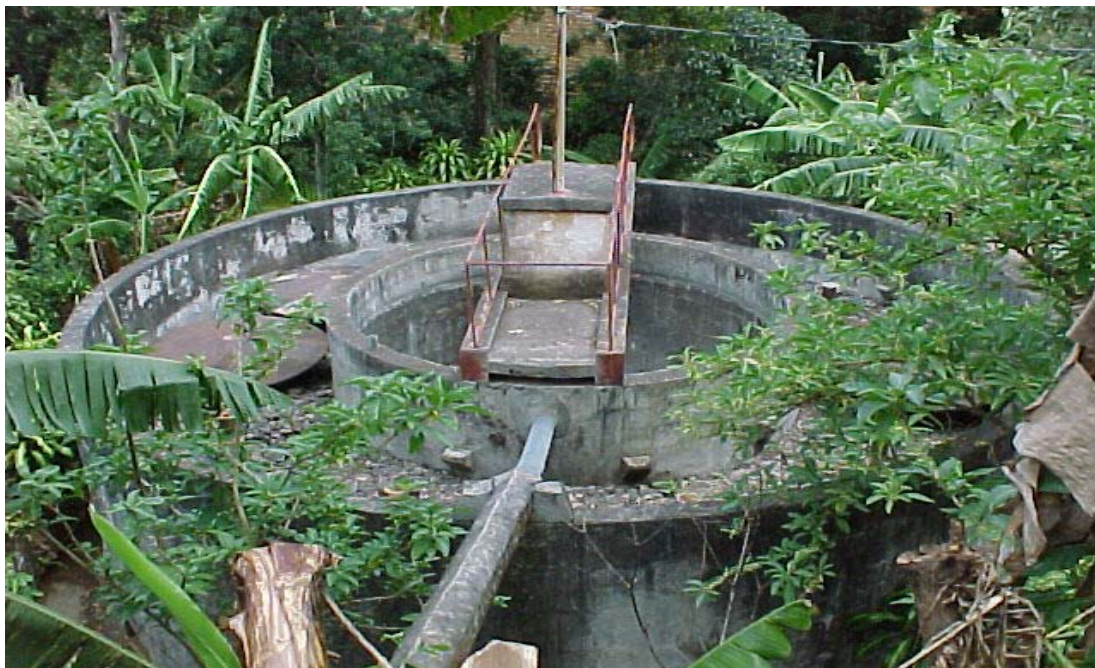
15. Las sombrillas de aspersión que se localizan en la parte superior del filtro se encuentran muy oxidadas.
16. La estructura principal del TA y filtro presentan varias grietas.

Tanque de aireación y filtro.

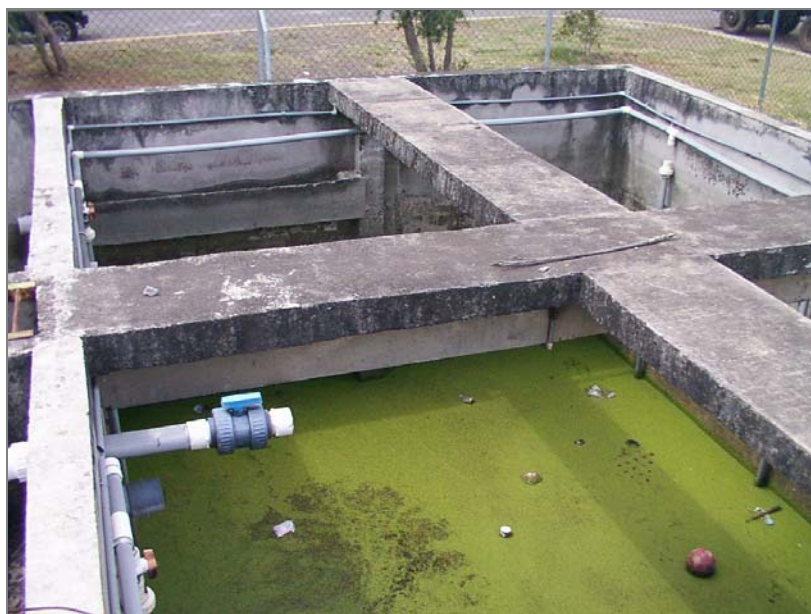
Tanque de Aireación

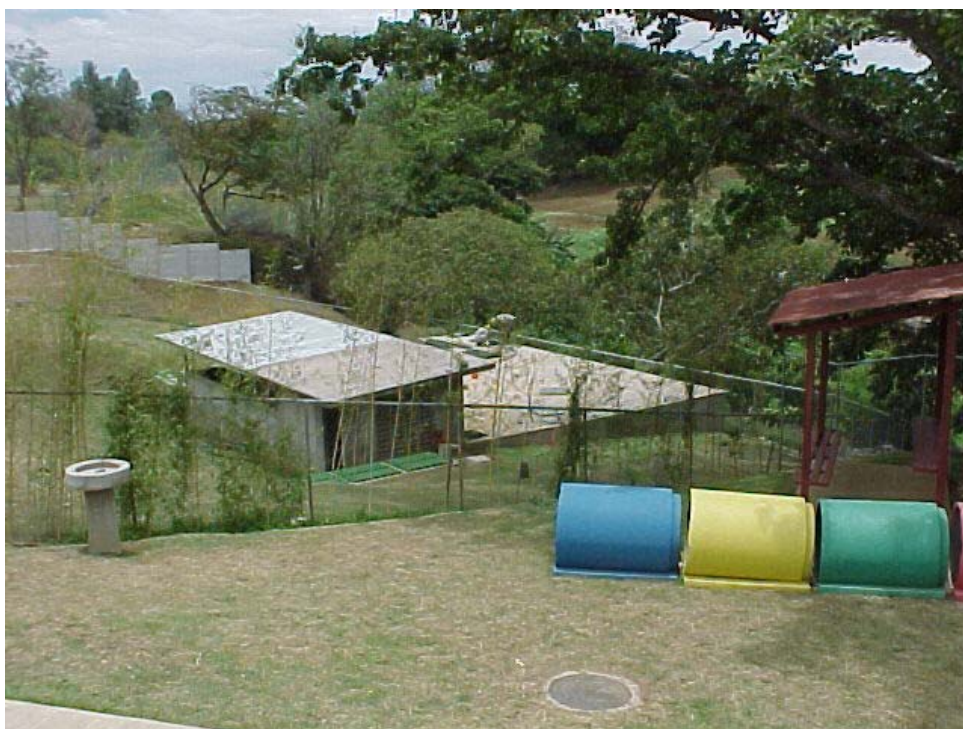
Planta de tratamiento El Paso de Las Garzas

1. El terreno se encuentra protegido por malla ciclón en todos sus costados. Buen estado.
2. La cámara de rejillas tiene dos rejillas y un desarenador pequeño.
3. El TA esta cubierto con una losa de concreto.
4. La caseta de sopladores cuenta con tres sopladores.
5. Los lechos de secado están techados pero sin paredes laterales.
6. La PTAR cuenta con desinfección, pero actualmente no se utiliza.
7. La operación y mantenimiento se lleva a cabo todos los días, por un operador capacitado por AMANCO. Labora 8 horas diarias.
8. Se llevan a cabo toma de muestras y análisis de aguas residuales para la presentación de reportes operacionales, tal y como lo establece el Reglamento de Vertido.
9. El urbanizador pretende traspasarle la administración a un comité.

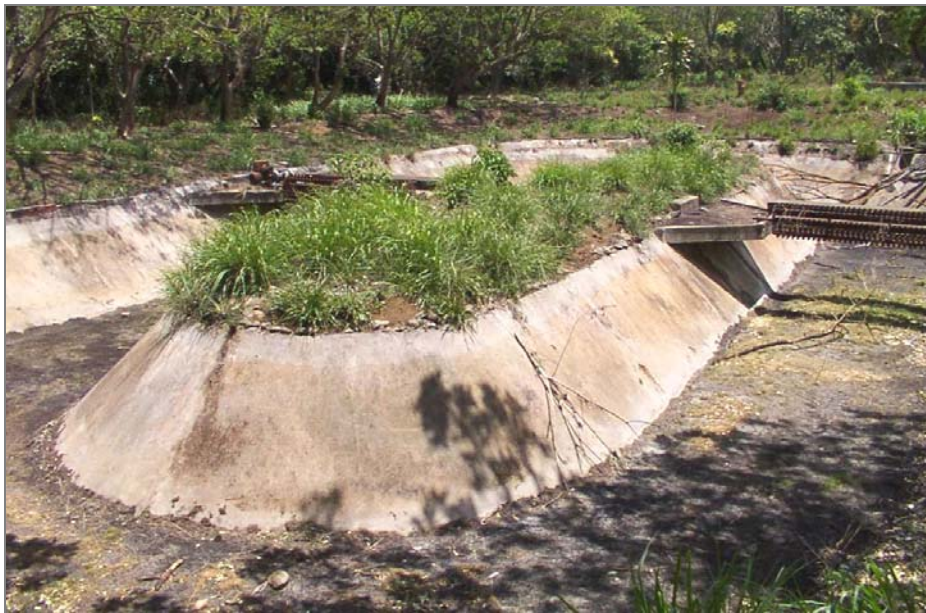
Canal de Oxidación

1. Para ingresar a la planta se cuenta con un portón al costado este del parque infantil y cancha de basketball.
2. El terreno colinda con varias tapias de viviendas y el río Ciruelas.
3. Se observa una gran cantidad de maleza y grandes árboles.
4. Las aguas residuales crudas se descargan directamente al río Ciruelas.
5. Las estructuras están abandonadas y presentan un gran deterioro.
6. Se pueden observar los dos rotores y partes electromecánicas. Presentan un gran deterioro.
7. Aparentemente, el tanque Dourmont y la laguna de lodos nunca se utilizaron.
8. En el río Ciruelas se observa una gran cantidad de basura.
9. La PTAR pertenece al INVU, pero no la administra desde hace varios años.

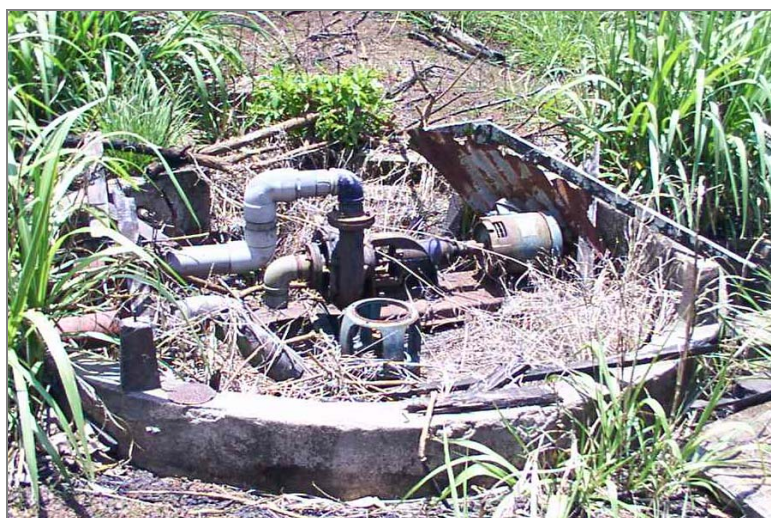
Bomba Abandonada

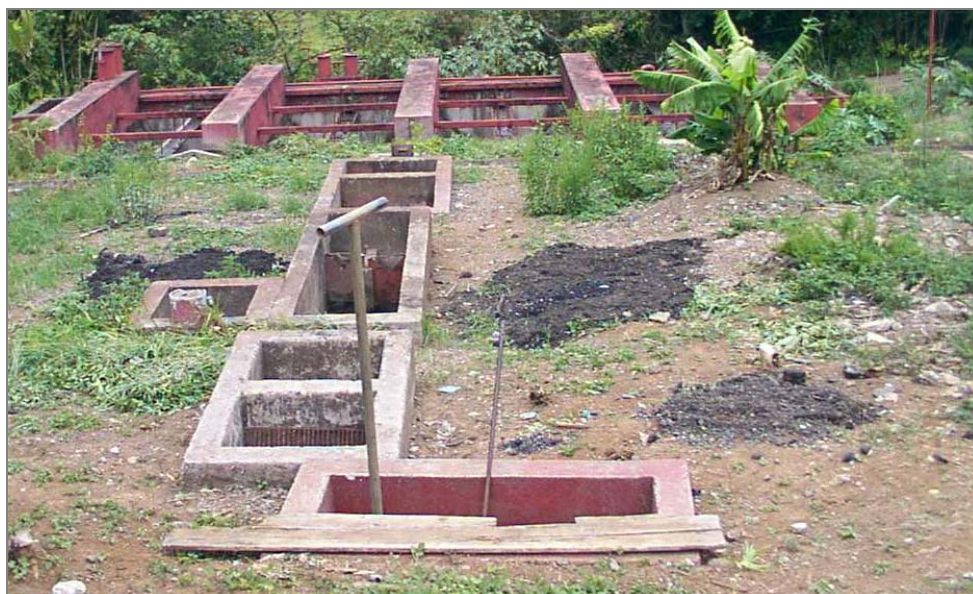
Fotografía 1. Estructuras en la entrada de la PTAR Silvia Eugenia.

1. El terreno se encuentra protegido por una malla ciclón en todos sus costados. Regular estado. Una parte de la malla esta en el aire debido a erosión por agua de lluvia.
2. Se observa mucha maleza en los alrededores, cerca y dentro de las estructuras.
3. El operador (Santos Saavedra) se encarga de la limpieza de la cámara de rejillas, sólidos y grasas (extracción de material retenido). Esta labor la realiza cada 3 días.
4. Las tuberías de distribución en el UASB están totalmente obstruidas, por lo que las aguas residuales no ingresan al tanque anaeróbico por el fondo, Sin embargo, no percibe mal olor.
5. Todas las estructuras de la PTAR están totalmente abandonadas, con maleza y gran deterioro.
6. La PTAR se localiza 2 km al este del centro de la ciudad de Alajuela.

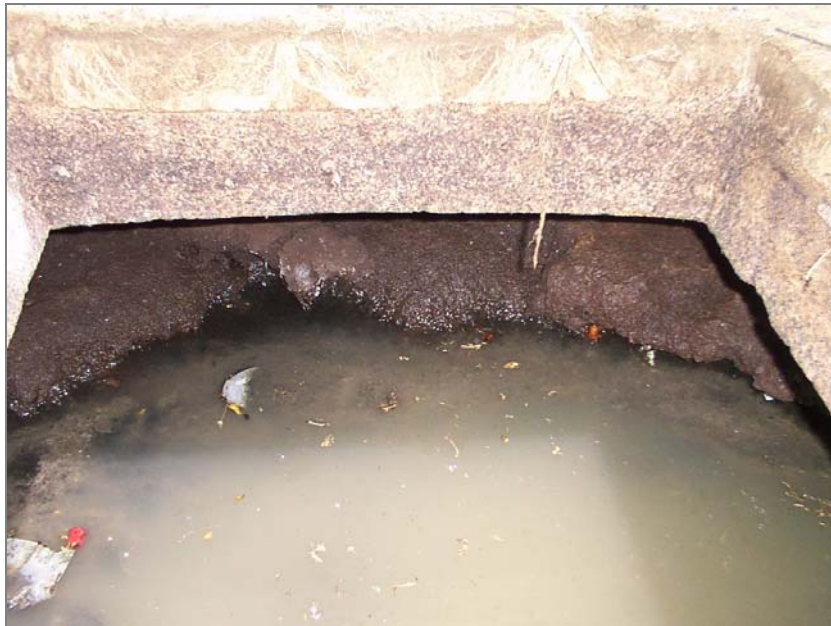
OBSERVACIONES
1. El tanque se encuentra totalmente obstruido, debido a que los lodos ya alcanzaron toda la altura de agua del tanque. 2. La estructura hasta hace pocos meses se encontraba bajo una gran cantidad de tierra y no tenía tapas de registro. 3. Cerca del TS se observa una gran cantidad de basura.

Se observa la gran cantidad de lodo que se a acumulado en el Tanque Séptico

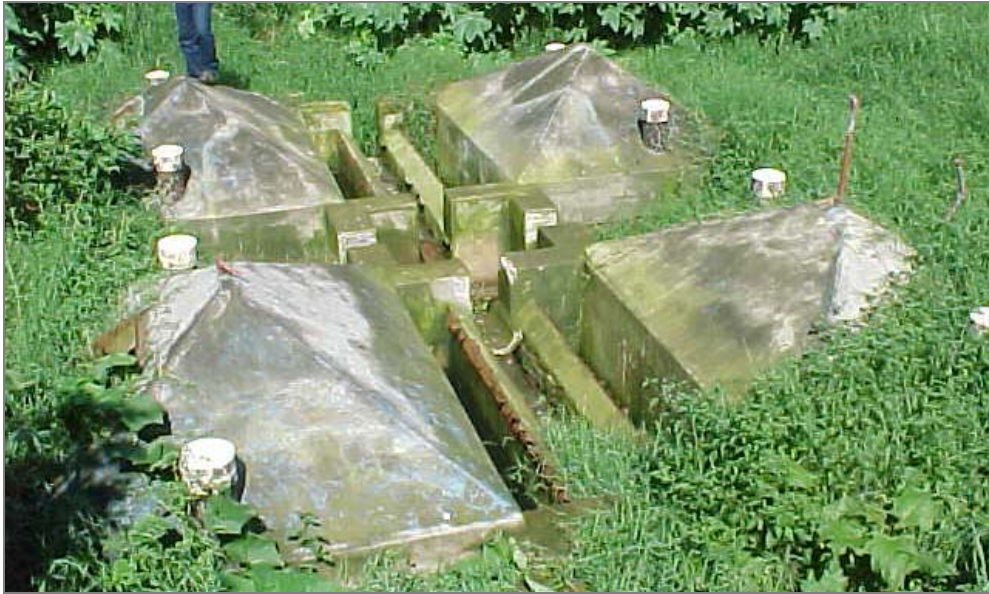
Vista General del UASB

OBSERVACIONES	
1. El terreno no esta protegido en ninguno de sus costados. 2. Se observa una gran cantidad de maleza.

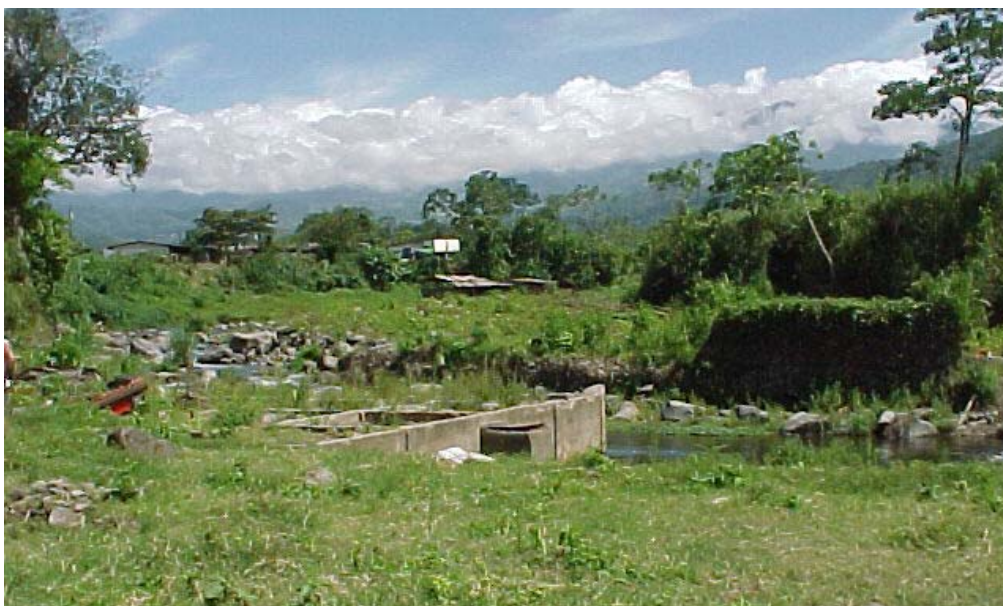
1. Se presentan problemas de inundación de manera frecuente debido a que la planta de tratamiento se construyó en el playón del río. Esto ha ocasionado el deterioro de algunas estructuras y daños en el compresor y panel de control.
2. Problemas de obstrucción frecuentes debido a desechos sólidos (toallas sanitarias, papel higiénico, preservativos, etc.) que se depositan en el servicio sanitario. El pequeño diámetro (10 cm) de la red de alcantarillado sanitario facilita las obstrucciones.
3. Hay Conexiones ilícitas (pluviales).
4. Es necesario reconstruir algunos pozos de registro.
5. Se observa con gran cantidad de maleza.
6. Agua para consumo es administrada por ASADA.

Estructuras de la PTAR que han sido arrastradas por crecidas del Río AQUIARES

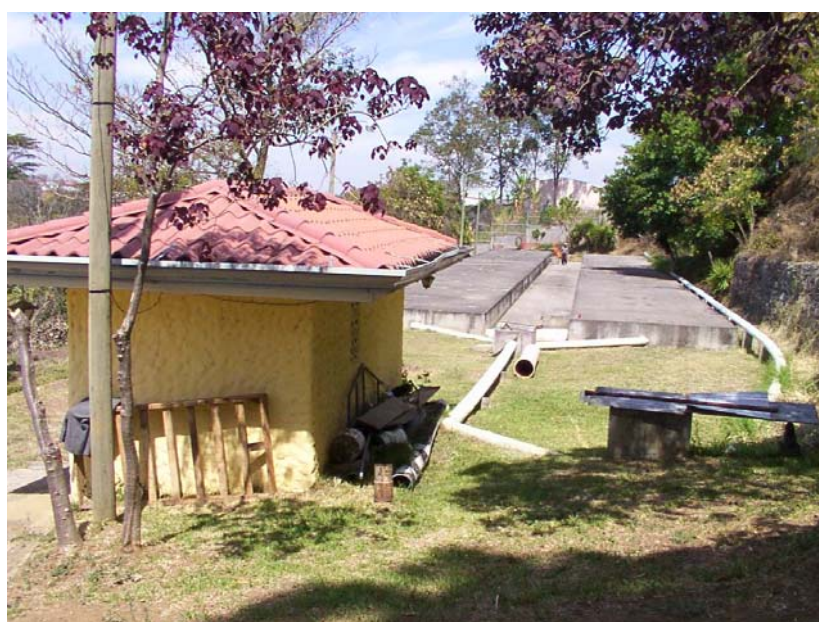
Cámara de rejillas y al fondo el sedimentador primario

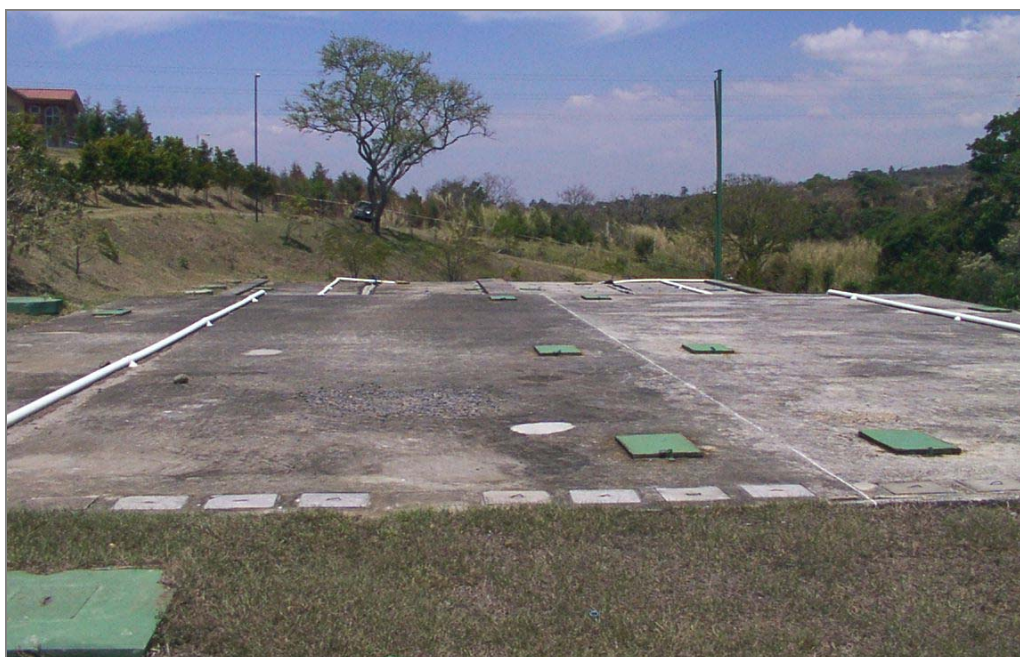
Vista del RAFH y el FAFA

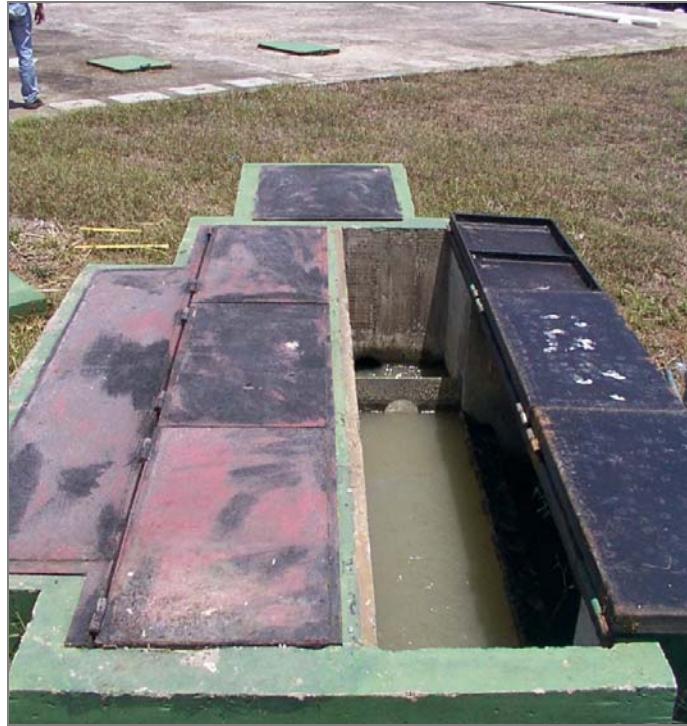
Estructura de Medición y Distribución de Caudales

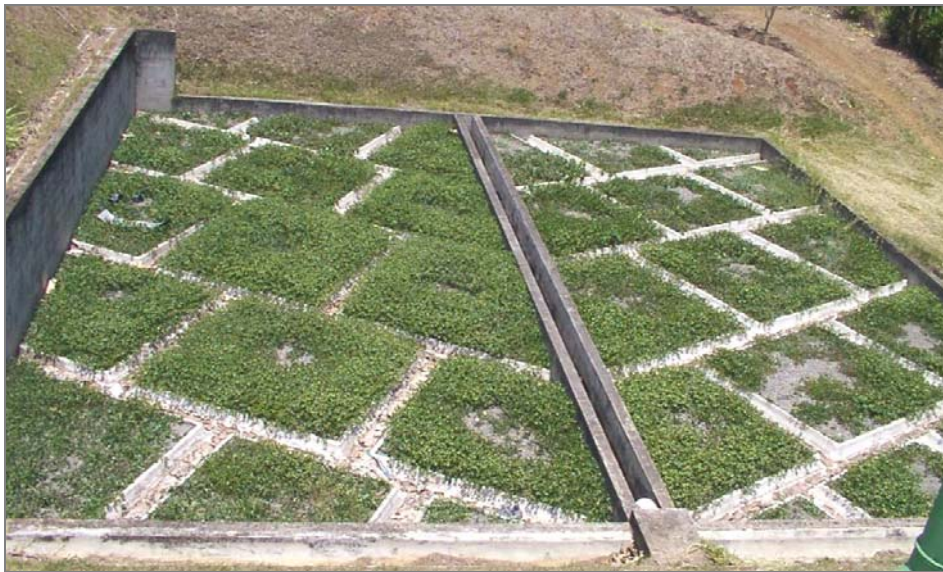
9. En los lechos de Secado se puede observar una gran cantidad de plantas.

Lechos de Secado

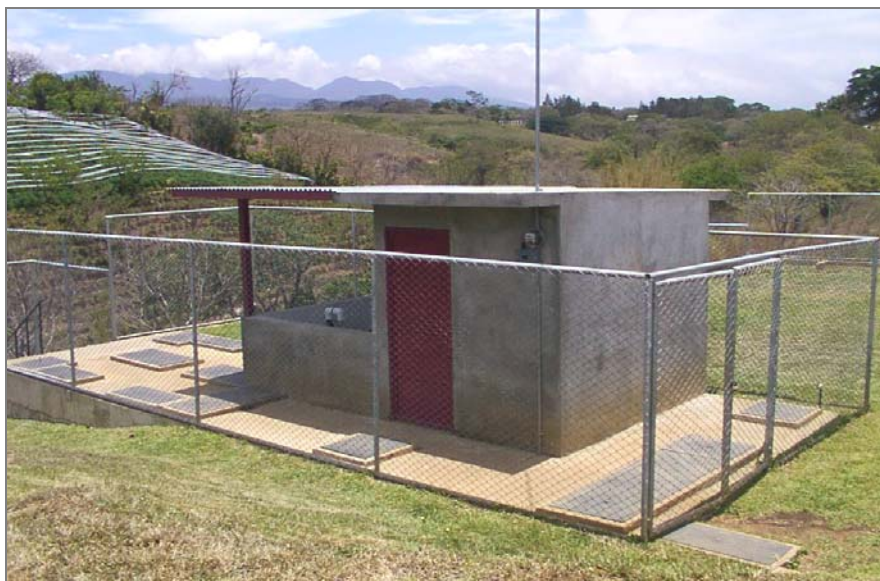
PTAR Real de Santamaría Oeste

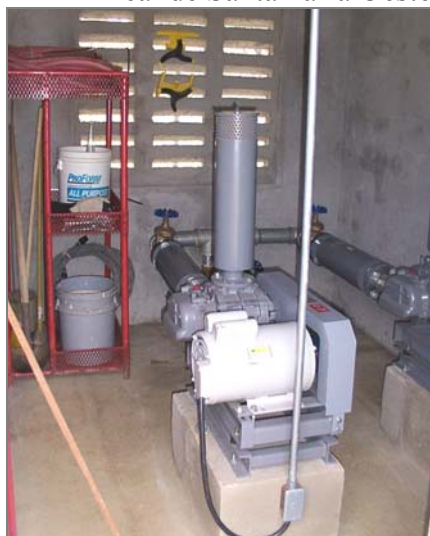
Interior de la Caseta de Sopladores y de Recirculación de Lodos

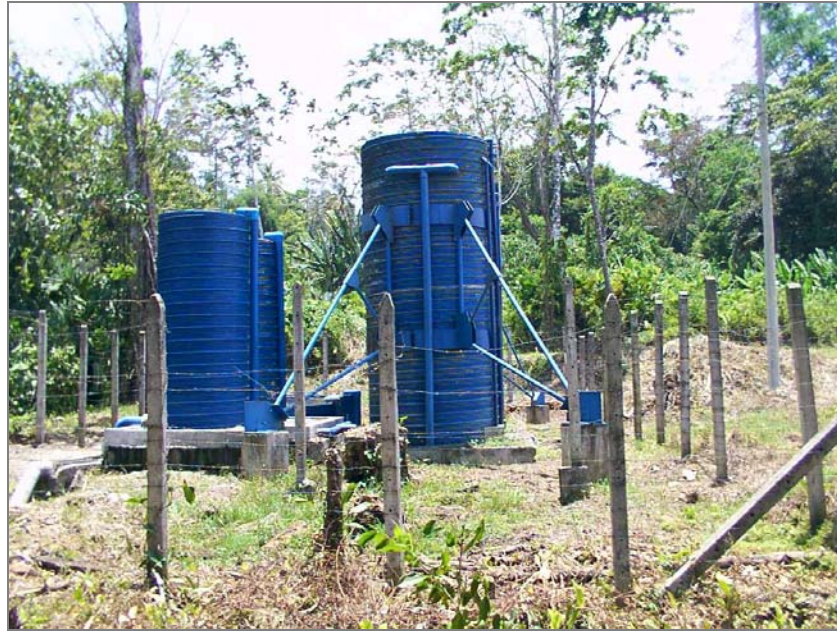
A la derecha se observan los filtros y a la izquierda los reactores anaeróbicos (son tres). Todas las estructuras son de plástico.
