INFORME FINAL

Estudio Sobre la Situación de la Tecnología del Tratamiento de las Aguas Residuales de Tipo Ordinario en Costa Rica

Elaborado por:
Ing. Saúl Trejos Bastos

San José, agosto del 2003

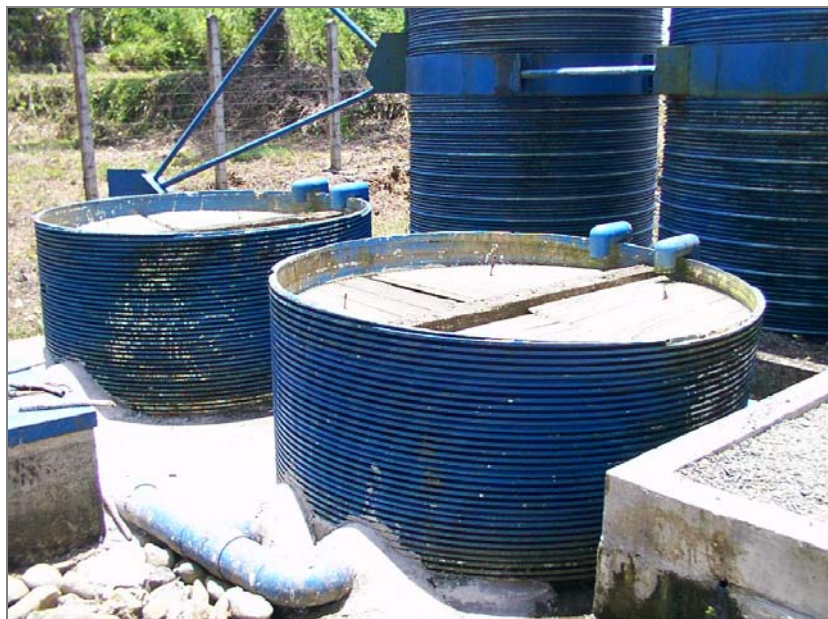
En primer plano se observan los lechos de secado, y al fondo los reactores anaeróbicos.

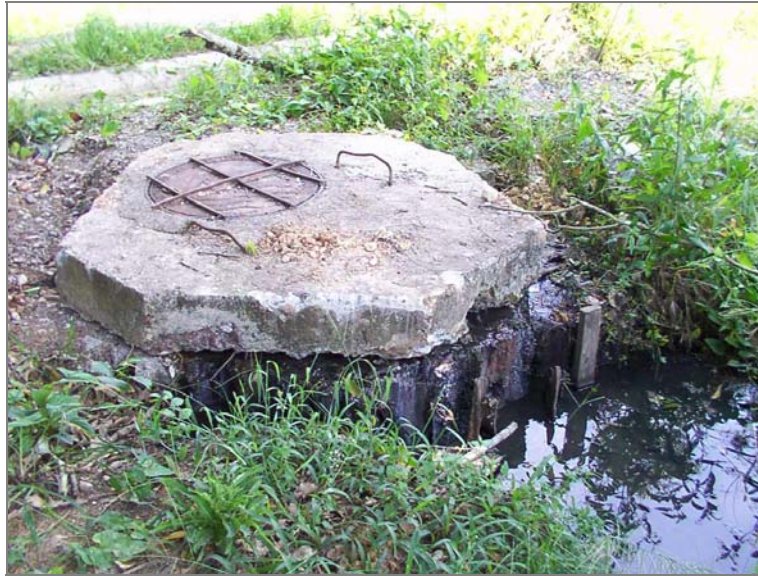
Estado de uno de los pozos de bombeo. La tapa esta sellada, se robaron la bomba, y también los cables eléctricos y el medidor.

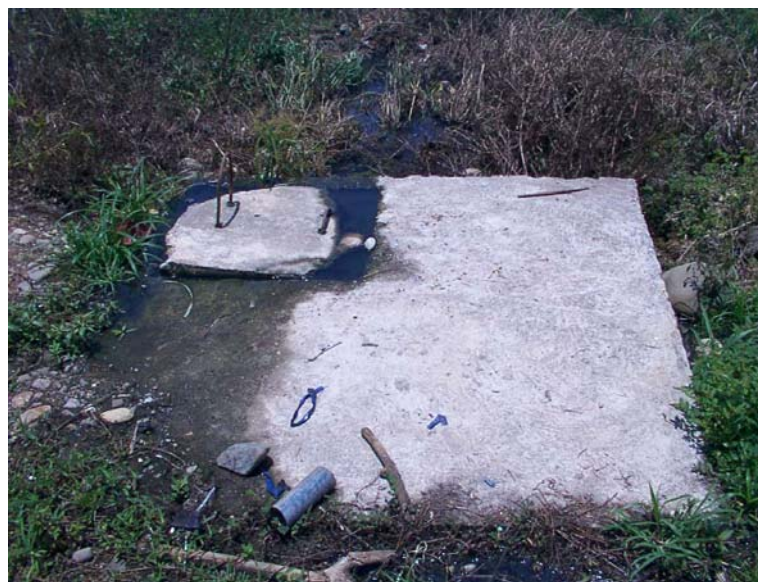
Estado del otro pozo de bombeo situado en uno de los extremos de la urbanización. No tiene bomba y el agua residual cruda rebalsa por la tapa de registro
